有關 2015 年 8 月 7 日在般咸道／聖士提反里
緊急移除斜坡編號 11SW-A/R577 上石牆樹事宜的報告

背景

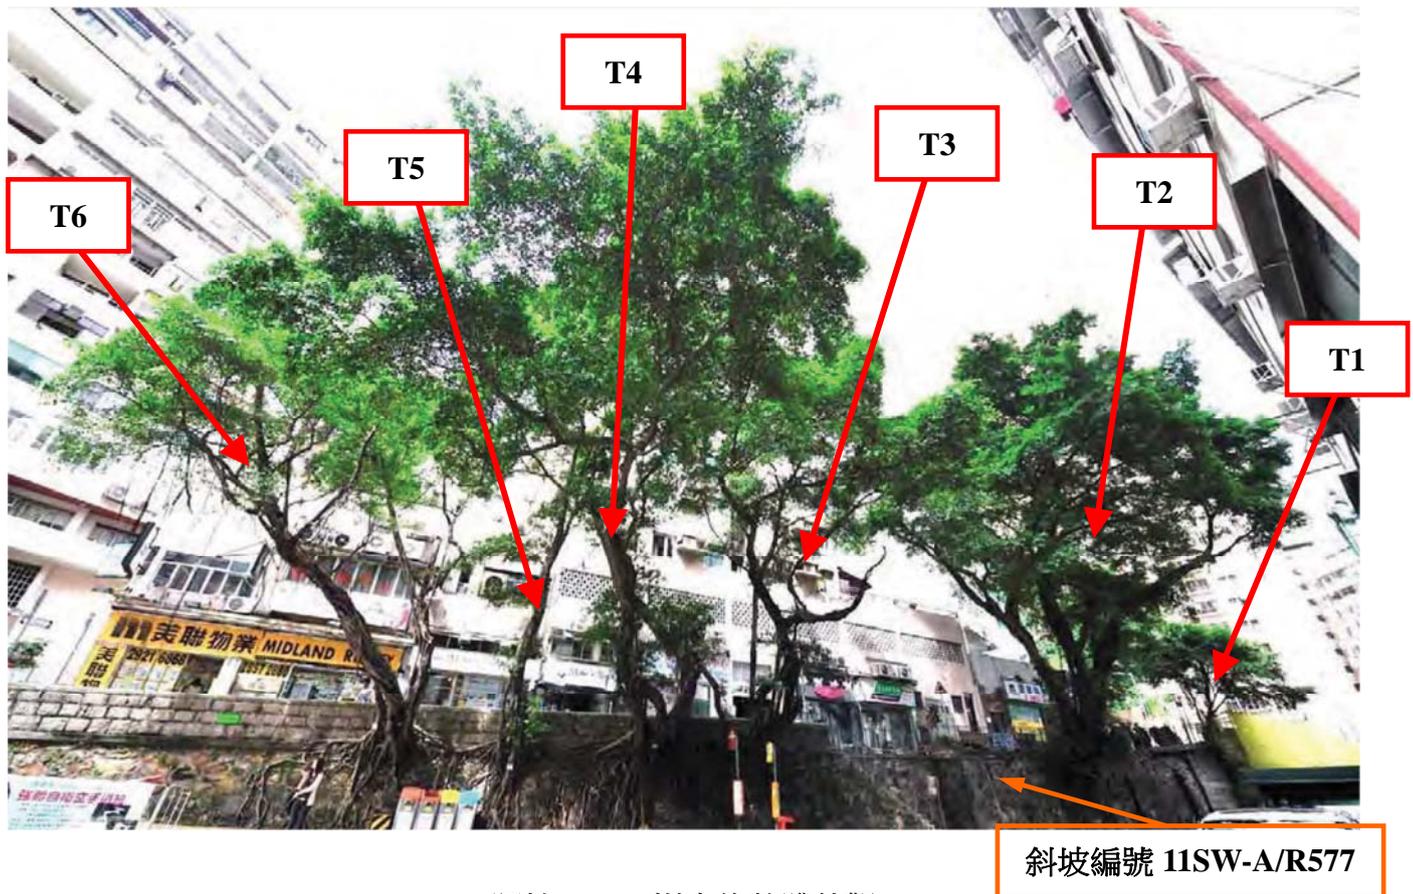
- 2 石牆樹位處行人及車輛往來非常頻繁的般咸道，並貼近般咸道的私人大廈。若樹木因本身問題或其他外在因素(如惡劣天氣或聖士提反里因維修地下公用設施而進行緊急掘路工程)影響而塌下，後果將會非常嚴重。
- 1.3 於 2013 年，因當時樹木 T4 及 T5 分別發現樹根與石牆出現分離的跡象及樹幹出現樹洞，路政署邀請獨立樹木專家進行研究，以尋找可能影響石牆樹的健康和穩固性的成因，及制定可使其持續生長的護養措施，並就減低樹木倒塌風險方面提出緩減措施的建議（下稱 2013 年研究）。樹木的整體外觀見照片 1.1。

照片 1.1 – 樹木的整體外觀

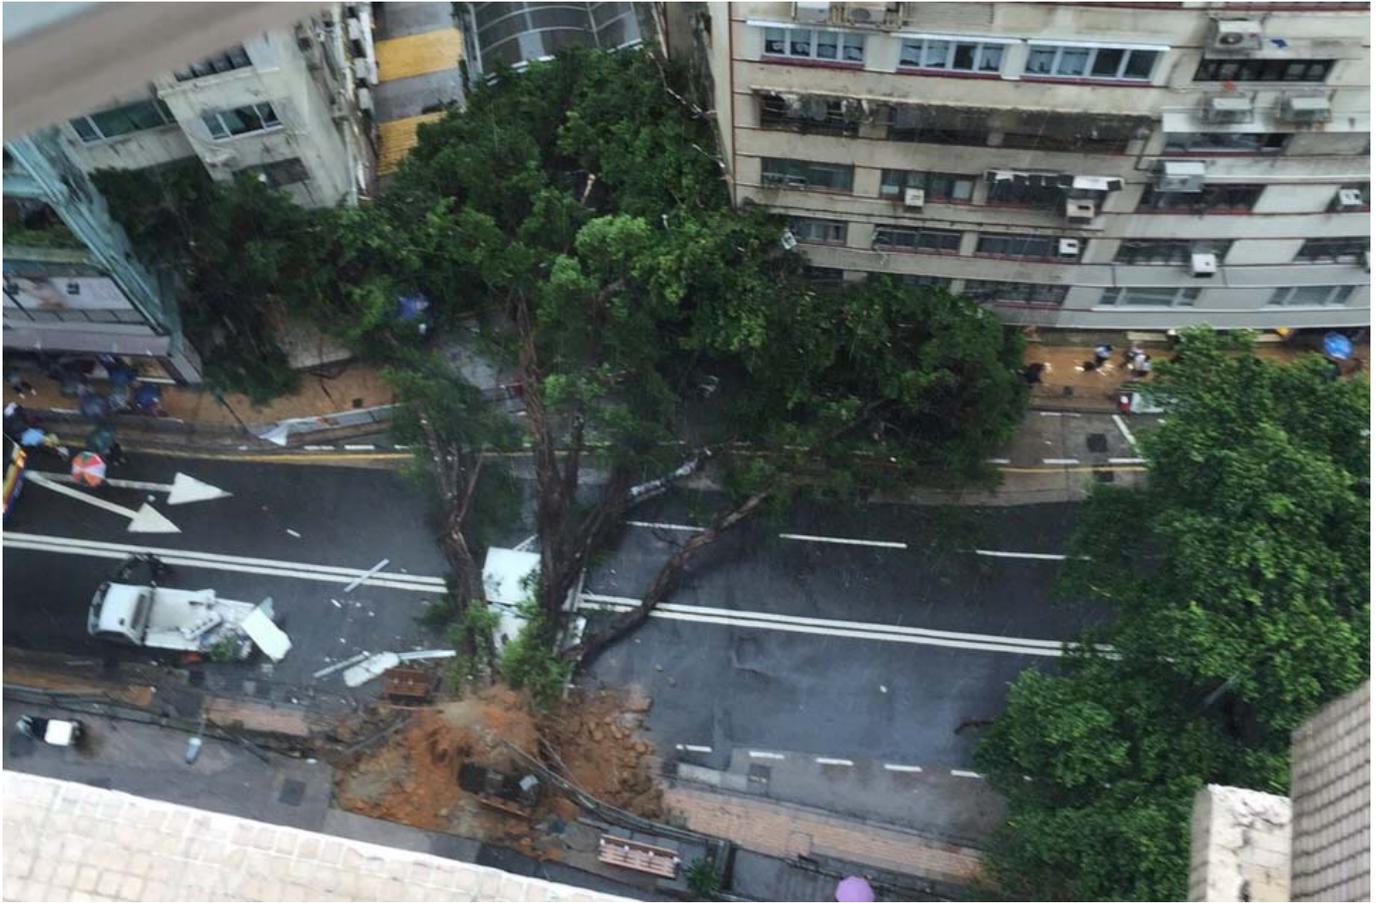
2.1 2015年7月22日正午12時左右，樹木T2突然倒塌，般咸道被塌下的樹木全面堵塞。事件導致一名男報販及一名女途人受傷，並壓倒一部駛經該處的貨車，而對面大廈及正街自動扶梯的上蓋亦有損毀。

相片 2.1 - 樹木 T2 於 2015 年 7 月 22 日倒塌

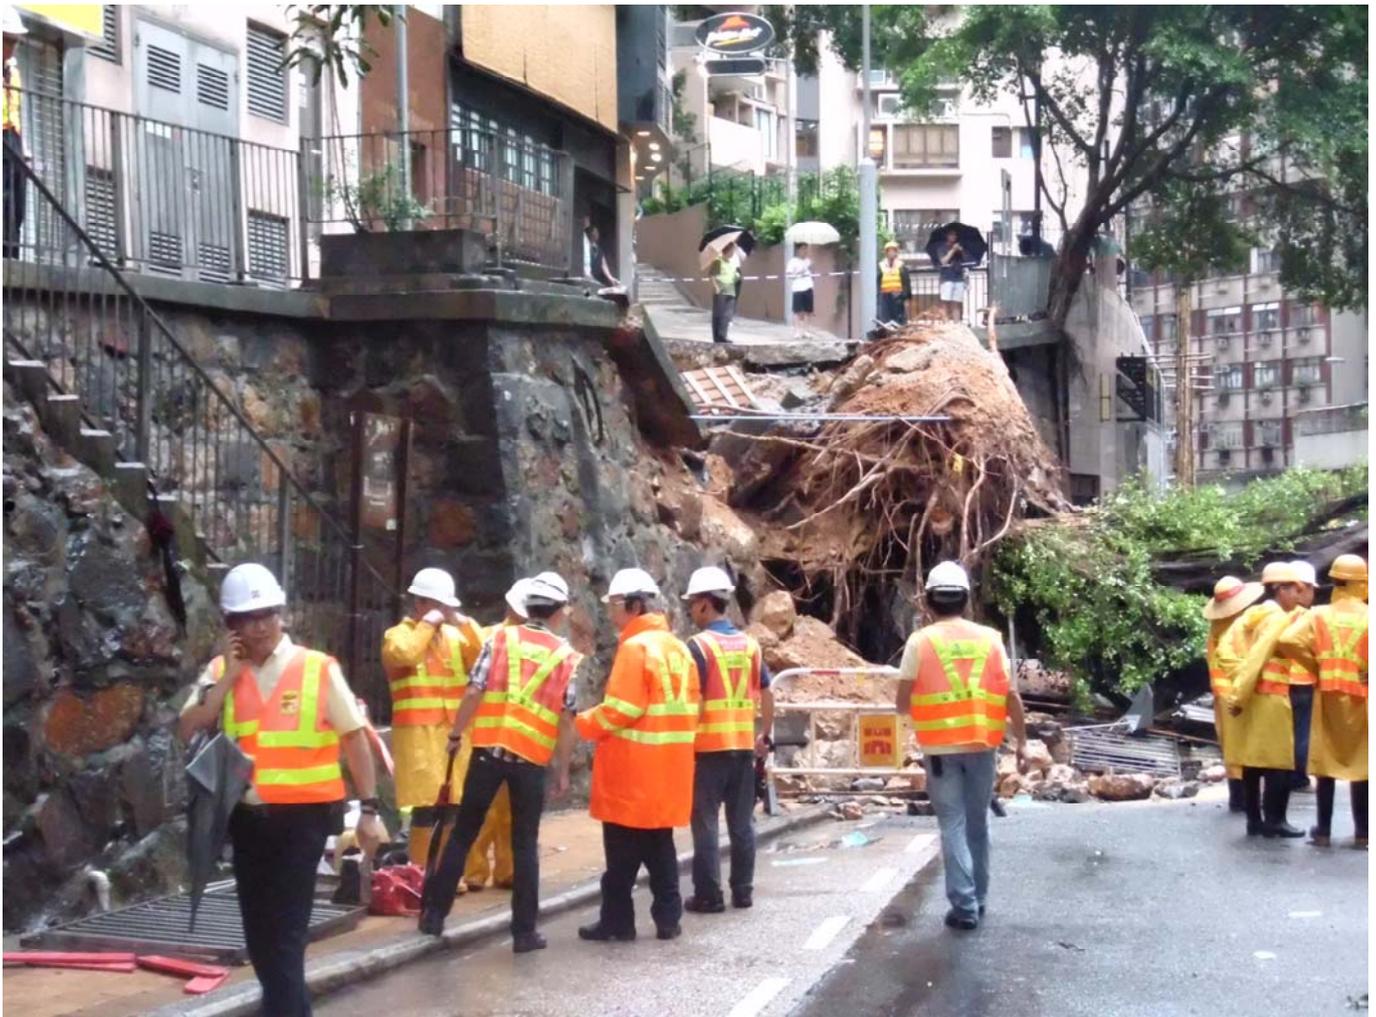
- 2.2 在事件中，有關的石牆亦有損毀。土力工程處審視後確認事件並非山泥傾瀉。石牆塌陷的部分只局限於樹根的周圍，而石牆的其他部分完整，並無出現異常的跡象。

相片 2.2 - 事件中損毀的石牆部分

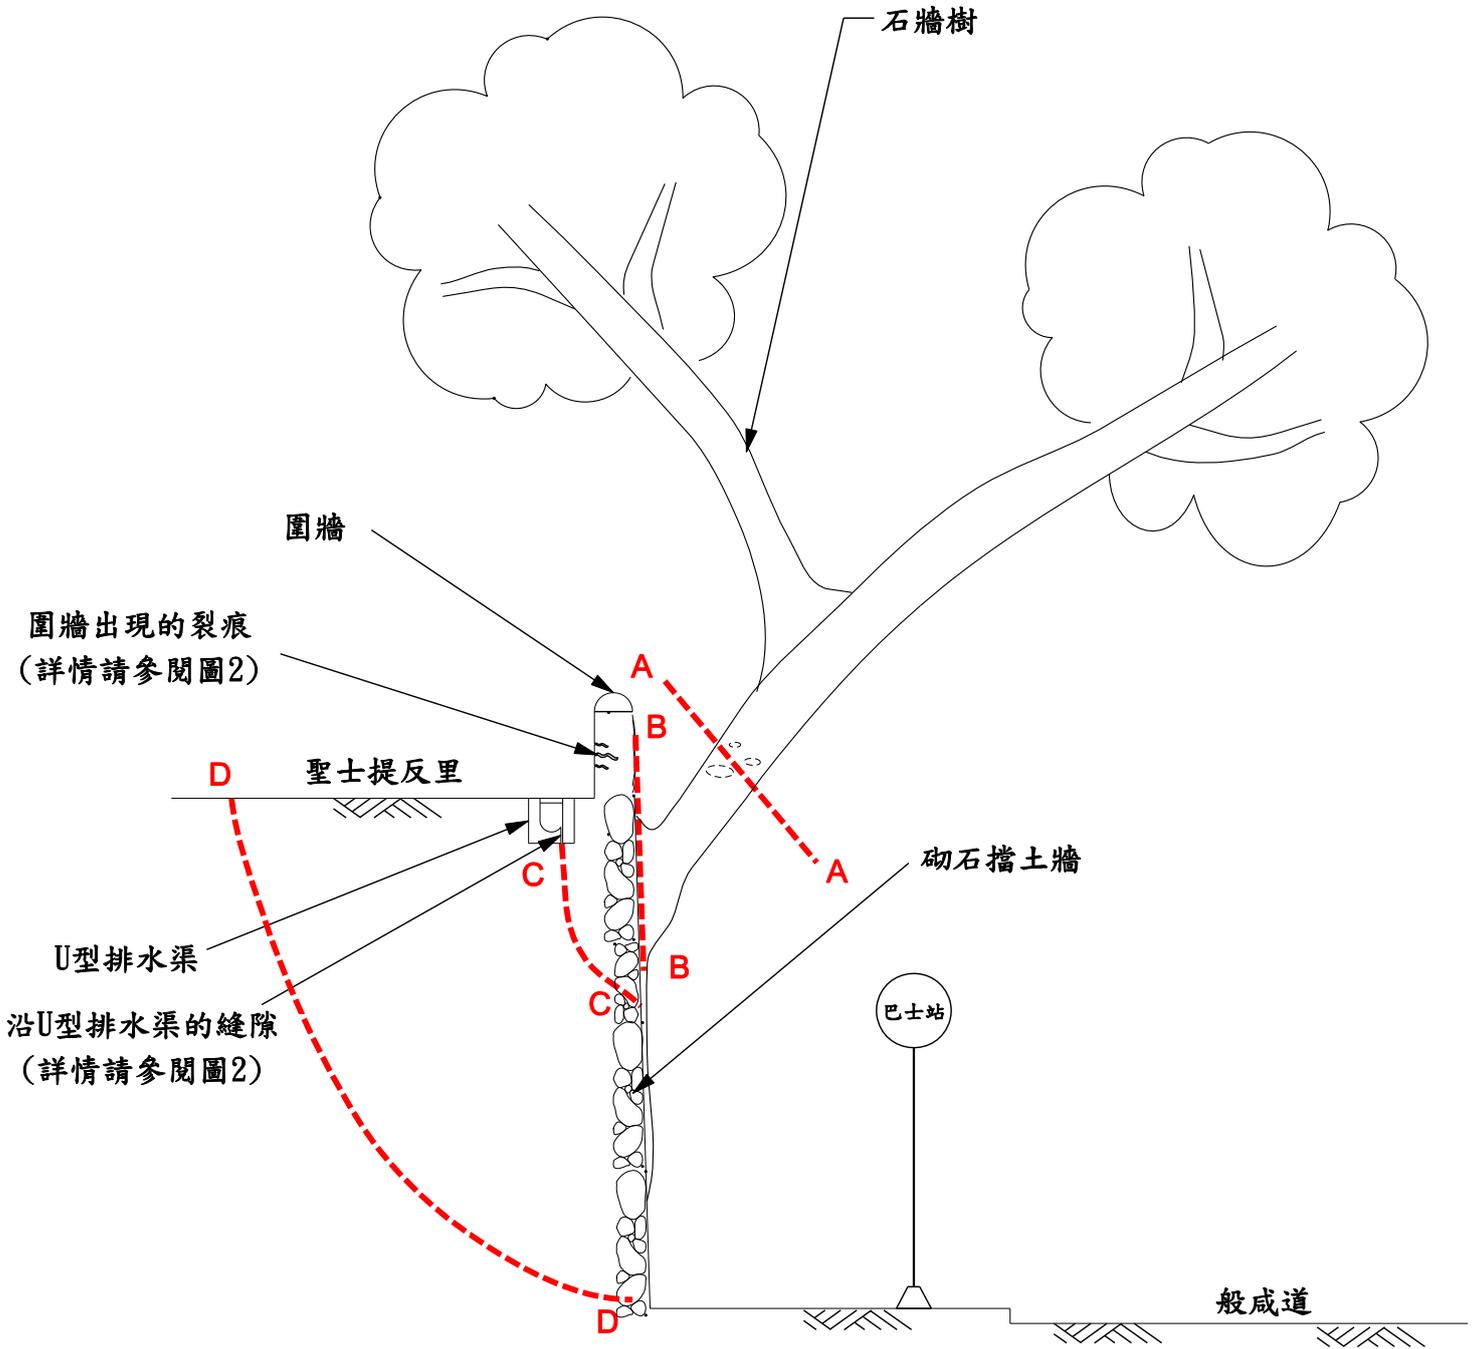
圖1

3.2 一般來說，石牆樹倒塌的形式有下列四種(見圖 1)：

- B. 樹根與石牆分離：這種形式的倒塌是樹根未能抓緊石牆造成的，而這種形式的倒塌對石牆亦不會造成嚴重的損壞；
- C. 樹木承托部位淺層倒塌：這種形式的倒塌是樹木承托問題，造成石牆淺層倒塌。石牆樹的樹根一般不單在石牆的表面生長，亦會擠進石牆內及生長於石牆後的泥土。石牆表面的樹根，加上生長於石牆後泥土的樹根會構成石牆樹的支撐，而支撐的深度和幅度則視乎石牆的結構狀況、石牆後面泥土和樹木生長的狀況。對石牆而言，這種形式的倒塌會造成樹根範圍附近石牆局部的損壞；
- D. 整體倒塌：這種形式的倒塌，是由於石牆樹本身有相當的重量，加上樹冠所承受外來的荷載(例如強風等)，造成樹木連帶石牆一併的整體倒塌。這種形式的倒塌會對石牆造成嚴重的損壞。整體倒塌甚為罕見，以往並無發生整體倒塌的記錄。

3.3 有關樹木 T2 倒塌的事件，該樹生長於石牆牆身的上方及受其承托，其樹幹並無任何腐爛的跡象。此外，部分石牆在事件中與樹木一併倒塌，石牆的損毀只局限於樹根範圍附近，而石牆的其他部分並無出現損毀的跡象。由石牆塌陷的地方所見，樹根已擠進石牆內及生長於石牆後的泥土。從上述情況看來，樹木 T2 的倒塌是由於樹木本身的重量，加上塌樹時外來的荷載，例如樹木承受風阻和吸收雨水的荷載，導致於石牆上方的樹木支撐不勝負荷所致(即 3.2 段 C 點所描述的倒塌形式)；此外，亦無任何跡象顯示石牆本身結構不穩導致塌樹。

原有般咸道的石牆樹

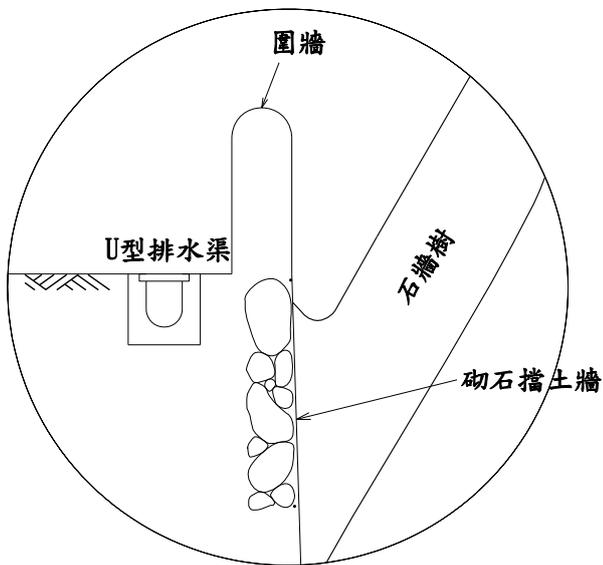
4.2 四棵石牆樹的生長狀況與倒塌的樹木 T2 及被移除的樹木 T3 狀況相若。樹木 T1 位於樹木 T2 的西面，同樣生長在石牆牆身的上方，並主要由該部分的石牆支撐。樹木 T4、T5 及 T6 位於樹木 T3 的東面，該處建有一幅圍牆連接於石牆頂部並由石牆頂部承托。樹木同樣生長在石牆牆身的上方，亦主要由該部分的石牆承托，而部分根部亦生長至圍牆的表面。該等石牆樹的橫切面載於圖 1。

原有石牆樹的切面圖

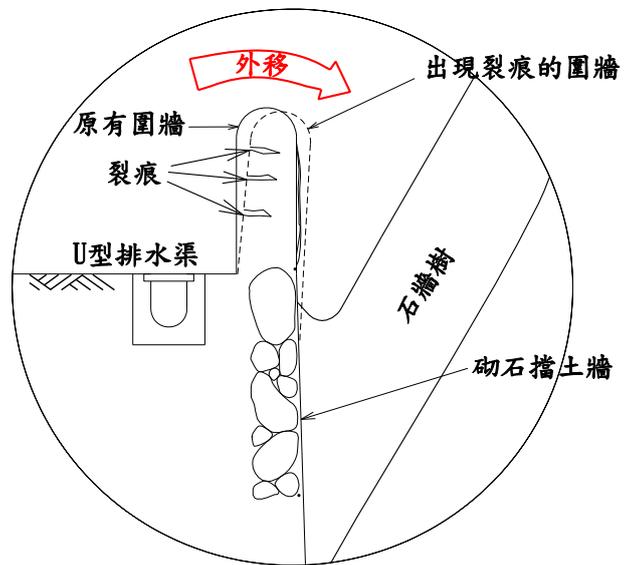
- 4.5 2015 年 8 月 5 日，路政署在樹木 T4、T5 及 T6 後面的圍牆發現了十一條新裂痕(見圖 2)，而該等裂痕於 2015 年 8 月 3 日視察時並無發現。路政署即時加緊監察有關情況。
- 4.6 2015 年 8 月 6 日，路政署量度裂痕的闊度(見附件 1)，並留意到裂痕有惡化跡象。連同之前在樹木 T3 後面的圍牆發現的五條裂痕，合共發現十六條裂痕，當中最闊的裂痕約為 2 厘米。該等裂痕分佈於圍牆多處鄰近樹木扎根的位置。該等裂痕的照片記錄請參閱附件 2。
- 4.7 2015 年 8 月 7 日，路政署、樹木辦和土力工程處聯合進行實地視察，進一步評估有關情況。本署再次檢視並確定裂痕的闊度。此外，在聖士提反里的石牆頂附近的一條 U 形排水渠位置，沿該水渠近石牆的一邊發現一條約 1.5 厘米闊的縱向縫隙(見圖 2)，又在樹木 T1 所在位置發現位於石牆頂的護欄底部出現橫向裂痕及其與道路之間出現一條縱向的縫隙。這些都是先前的五條裂痕之外新發現的裂痕及縫隙。該等縫隙的照片記錄請參閱附件 3。

- 5.1 根據上述 2015 年 8 月 5 日之後的新發現，路政署立即於 8 月 7 日與樹木辦和土力工程處檢討有關情況。該等在短時期內發現的裂痕和縫隙，顯示樹木承托部位已向外移位，有關發現顯示樹木承托部位出現不穩的警號。
- 5.2 在圍牆不同部分發現的裂痕是圍牆承受橫向力所造成的，導致圍牆有移位的情況。該等裂痕亦顯示連接圍牆的樹木承托部位的結構完整性有受損的情況，削弱了樹木 T4、T5 及 T6 抗阻翻倒的能力。
- 5.3 此外，在石牆頂沿 U 形排水渠出現的縱向縫隙，亦是石牆牆身上方的樹木承托部位已發生移位的另一警號。該縫隙顯示圍牆底部及石牆頂部已出現外移。這些不穩跡象，連同圍牆的裂痕是出現於樹木承托部位的頂部(拉力部分)，削弱了抗阻樹木翻倒的作用。此外，縫隙可能向下延伸至一定的深度，從而影響石牆頂部一定的範圍。因此，該縫隙可能導致樹木 T4、T5 及 T6 當中的任何一棵出現樹根支撐淺層倒塌的情況(與樹木 T2 的倒塌情況相類)。圍牆的裂痕與 U 形排水渠的縫隙同時出現，增加了樹木承托正被削弱的可能性，及增加了樹木不穩定的風險。樹木可能與部分石牆、連同大幅圍牆一同倒塌(就如樹木 T2 倒塌的情況)。
- 5.4 與已倒塌的樹木 T2 不同，樹木 T4、T5 及 T6 一同生長於相鄰位置，其根部可能已在石牆表面及石牆內的泥土盤結在一起。一旦其中一棵樹塌下，會令盤結一起的根部產生拉力，導致鄰近的樹木不穩，令三棵大型石牆樹可能會在瞬間全部倒塌。此情況下塌樹所覆蓋的面積廣闊，途經的行人及車輛可能走避不及而涉及人命傷亡，尤以在樹下巴士站候車的乘客為甚。同時，因三棵大型石牆樹高聳，對面般咸道較低層的住宅大廈單位，以及地面的店舖亦會受

圍牆上的裂痕

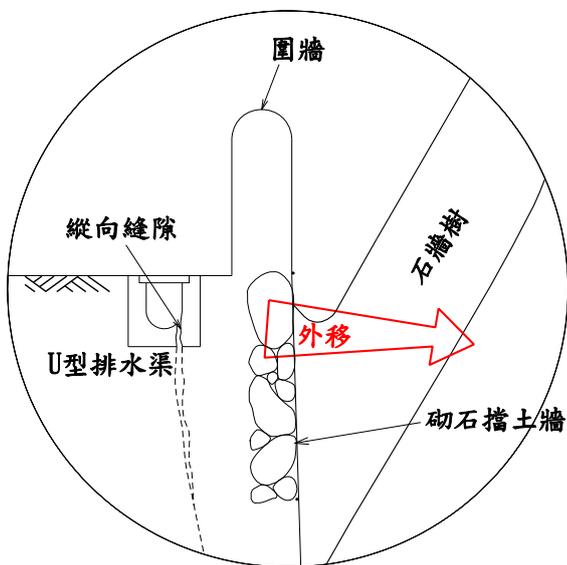
於U型排水渠的縱向縫隙

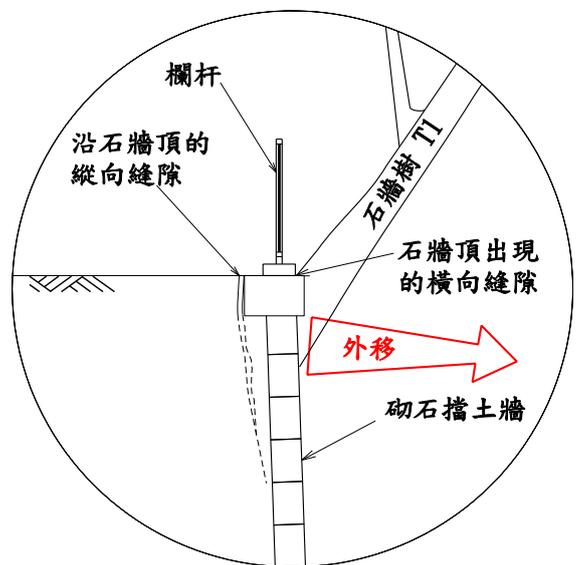
石牆後的縱向縫隙

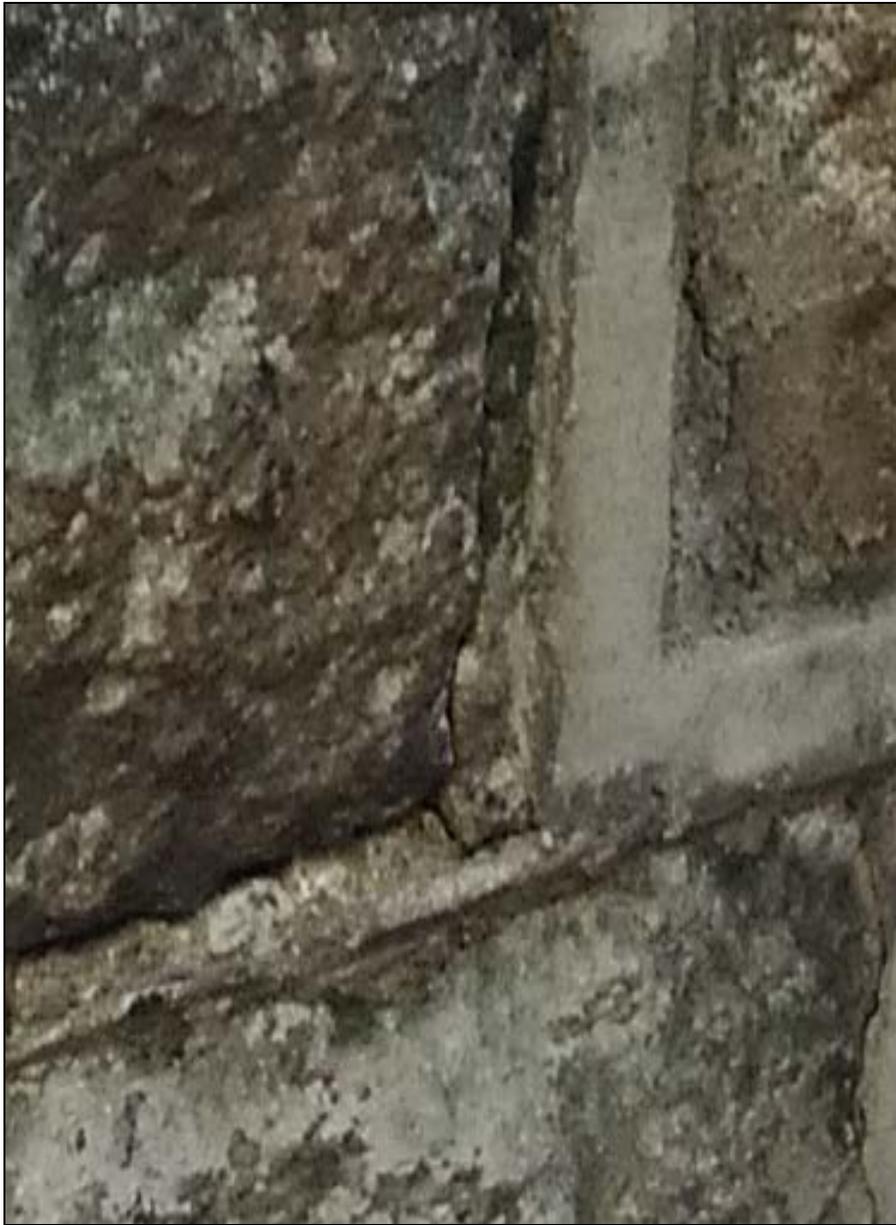
裂痕P.11 (2015年8月5日)

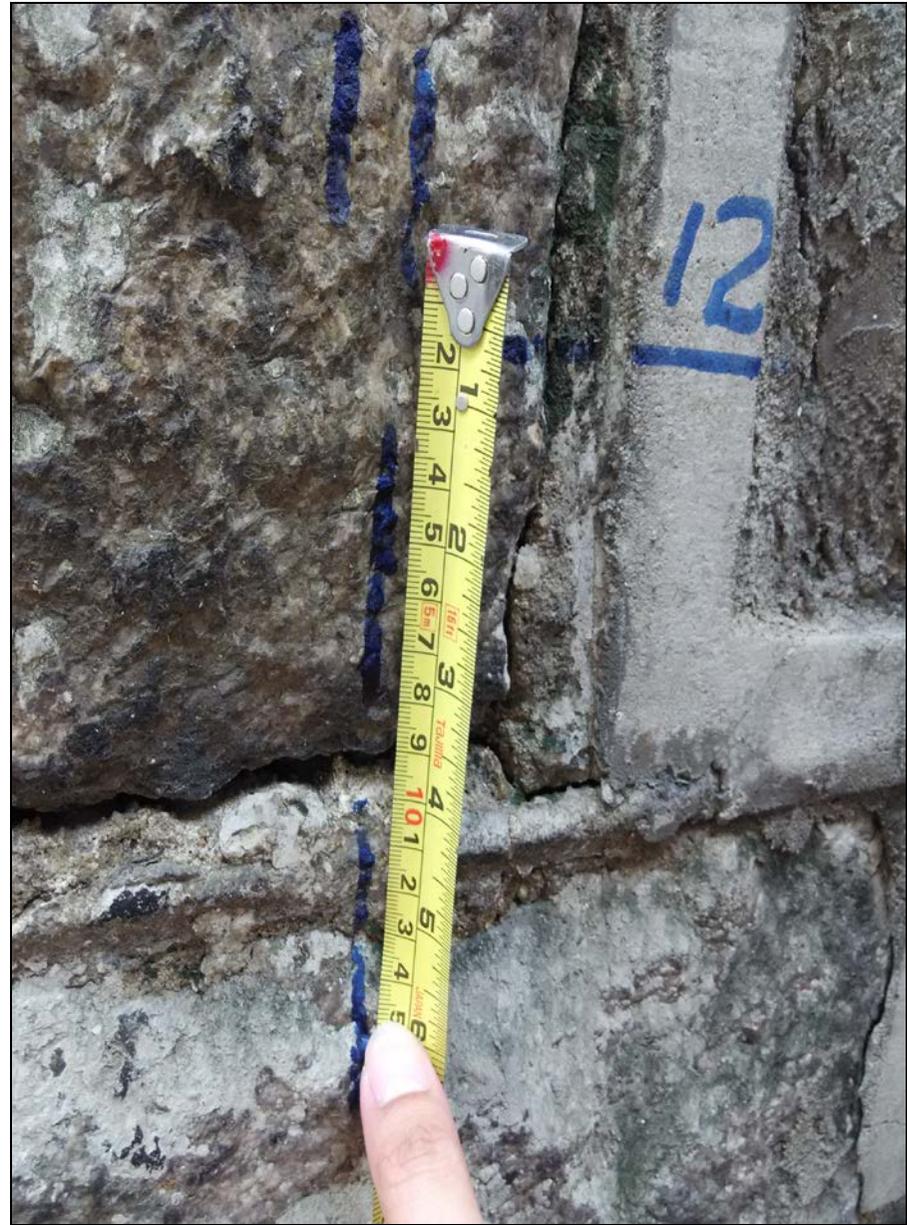
裂痕P.11 (2015年8月6日)

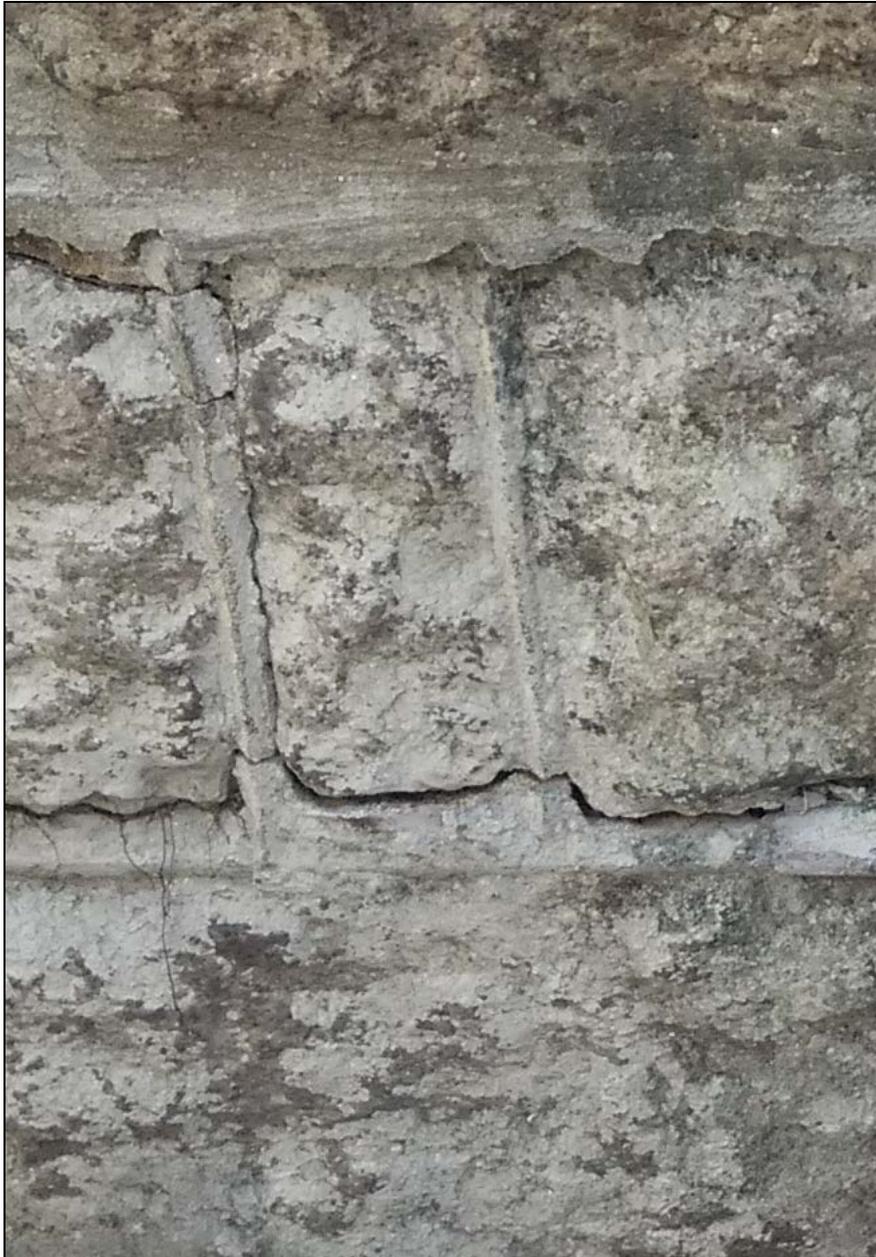
裂痕P.5 (2015年8月5日)

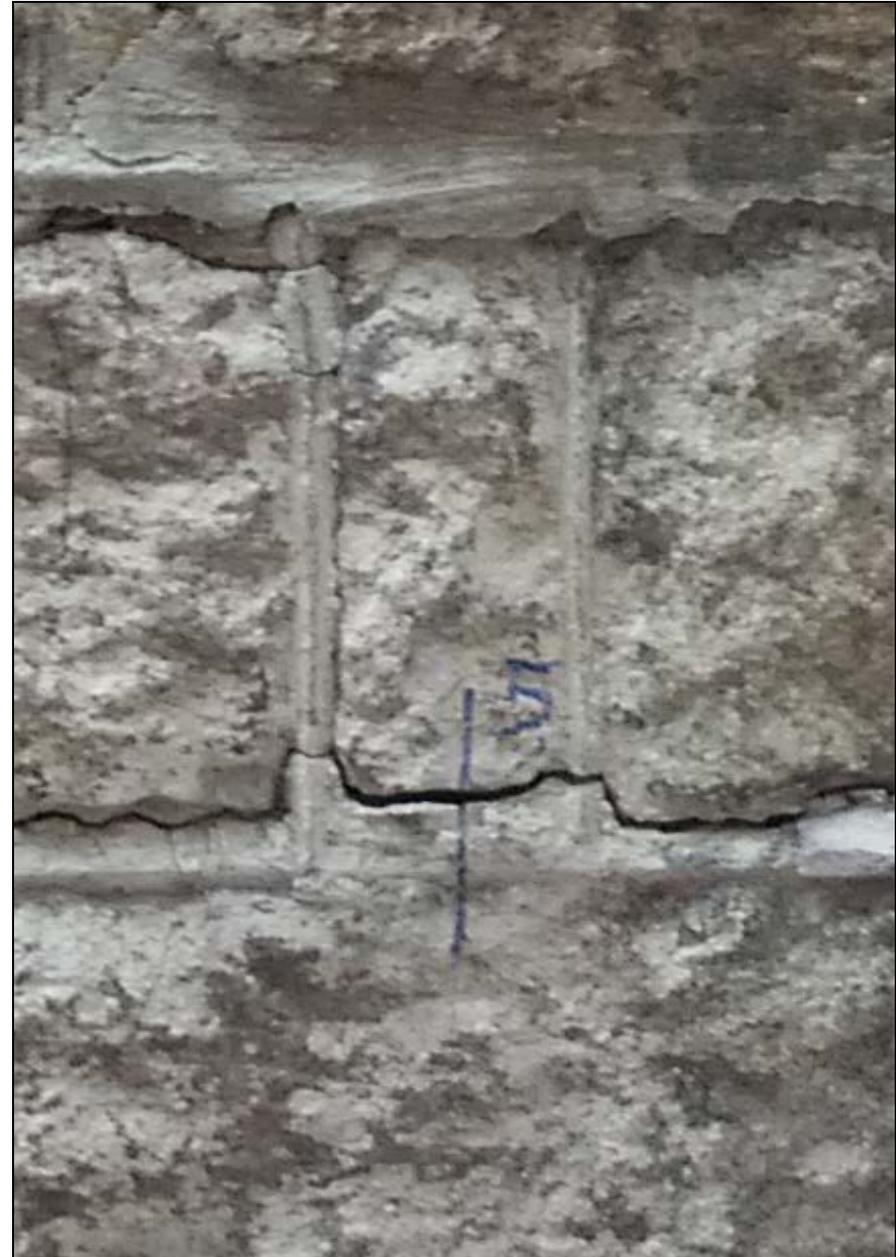
裂痕P.5 (2015年8月6日)

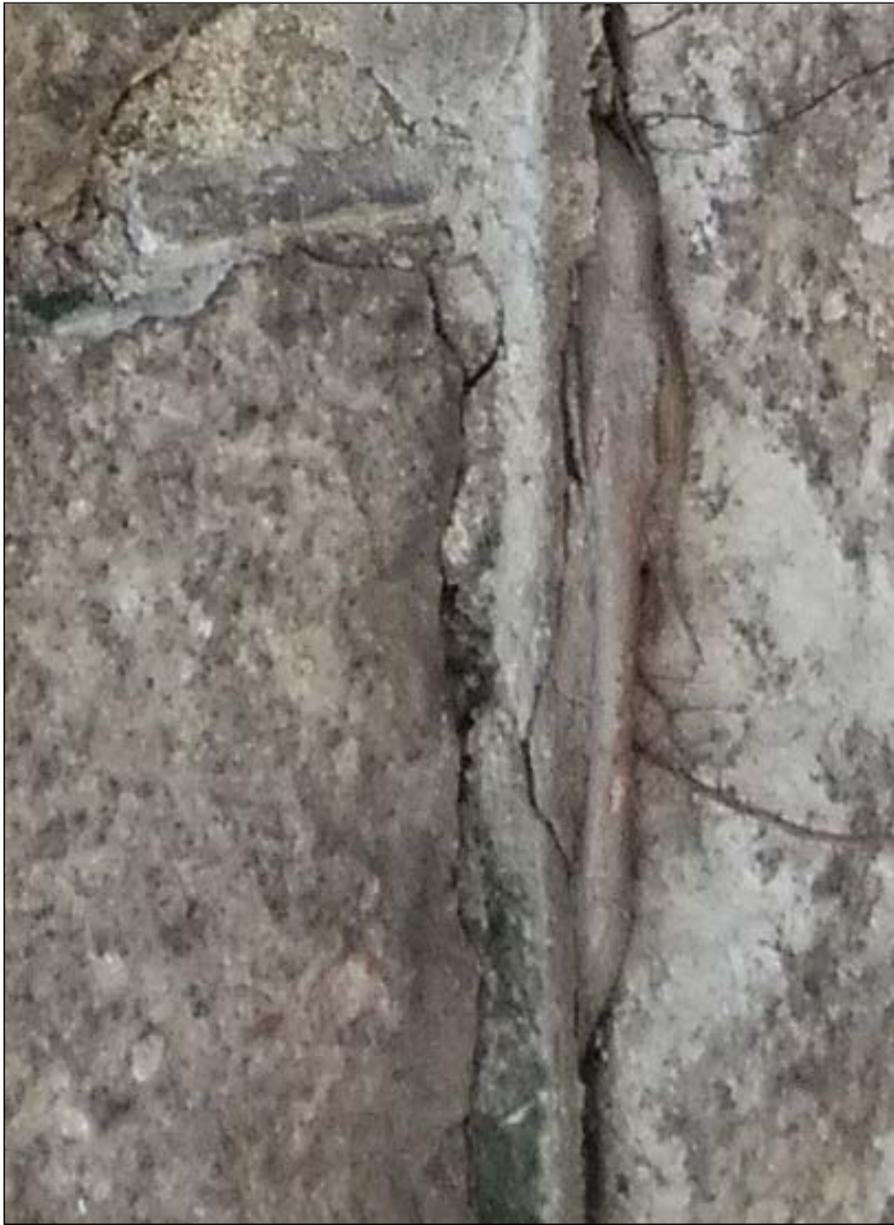
裂痕P.2 (2015 年 8 月 5 日)

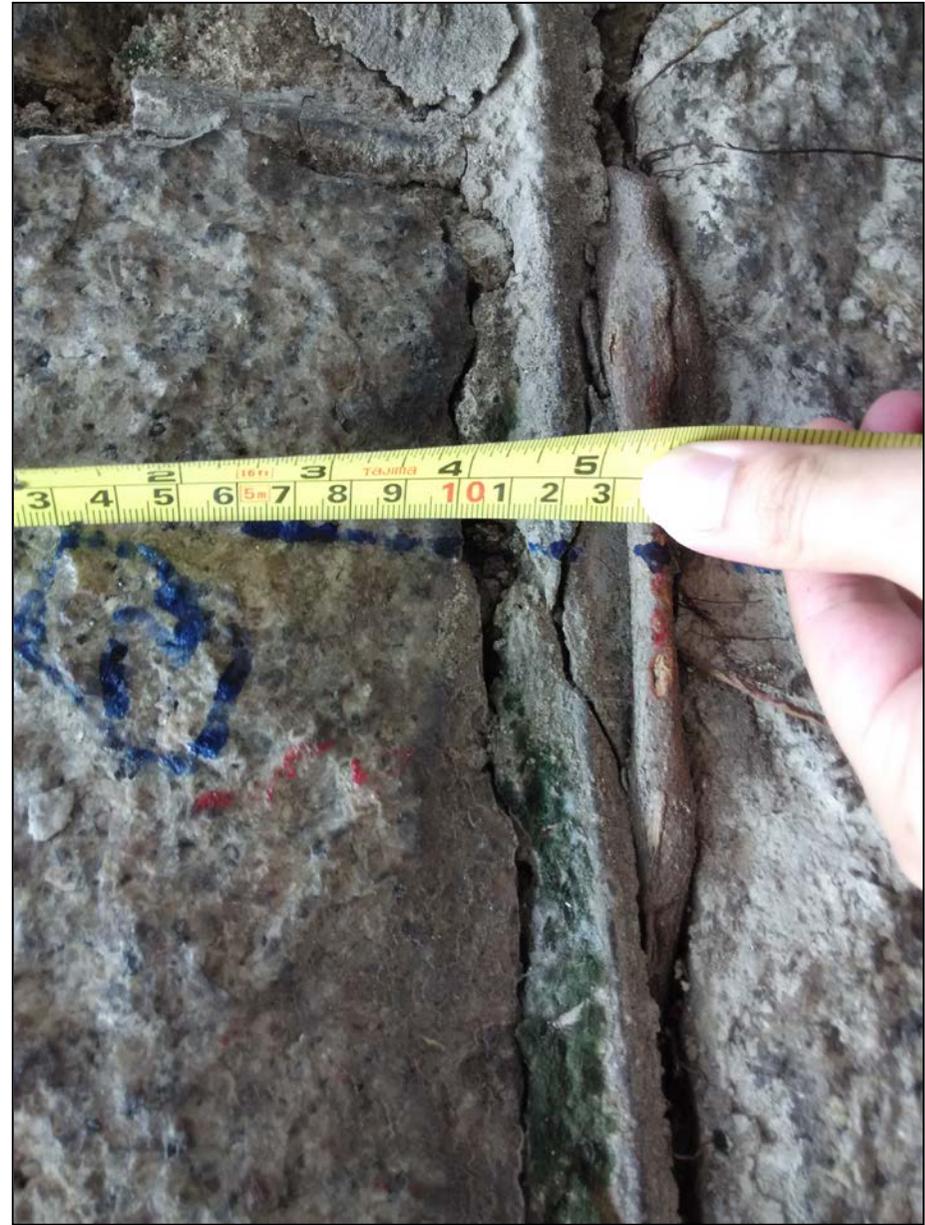
裂痕P.2 (2015 年 8 月 6 日)

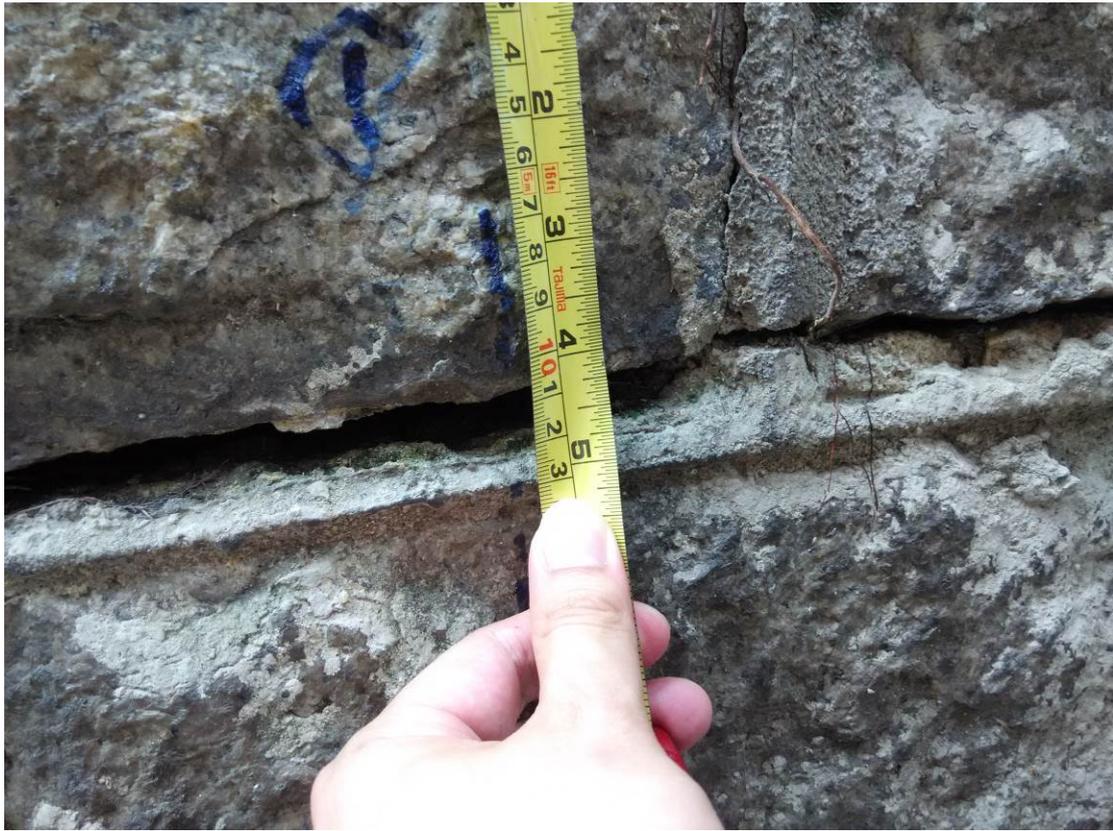
裂痕P.1 - 24毫米

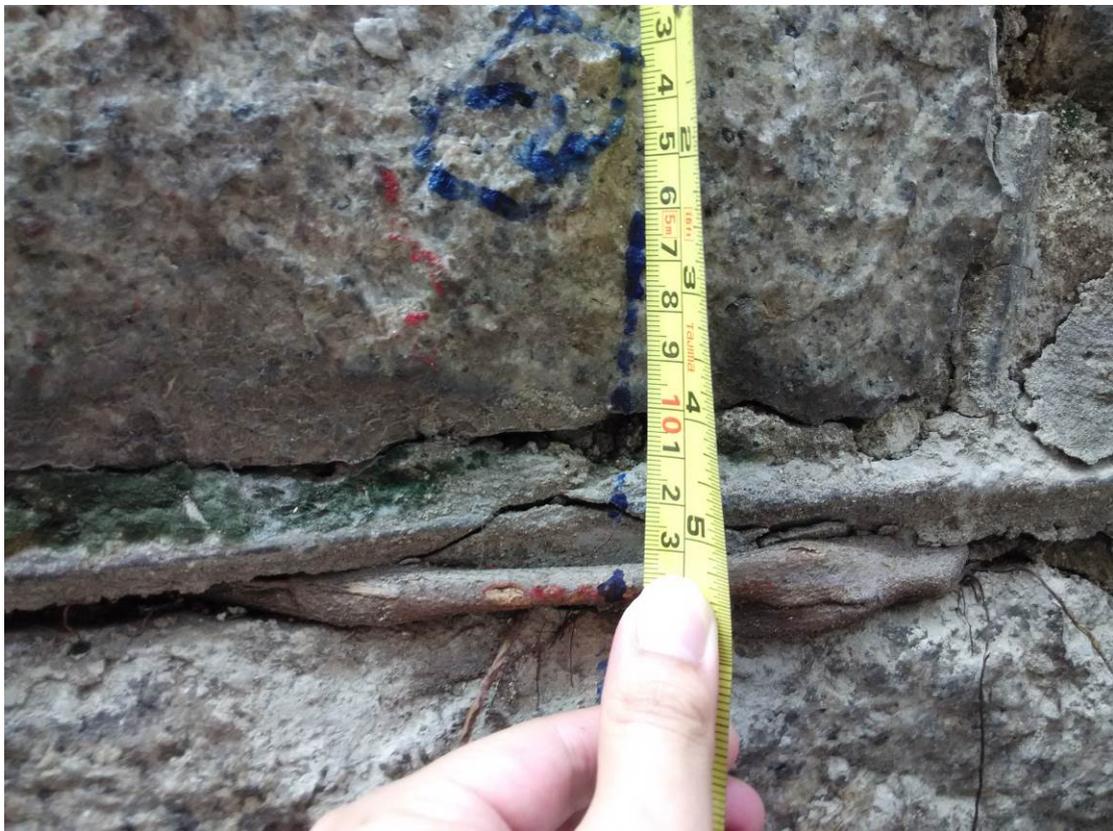
裂痕P.2 - 10毫米

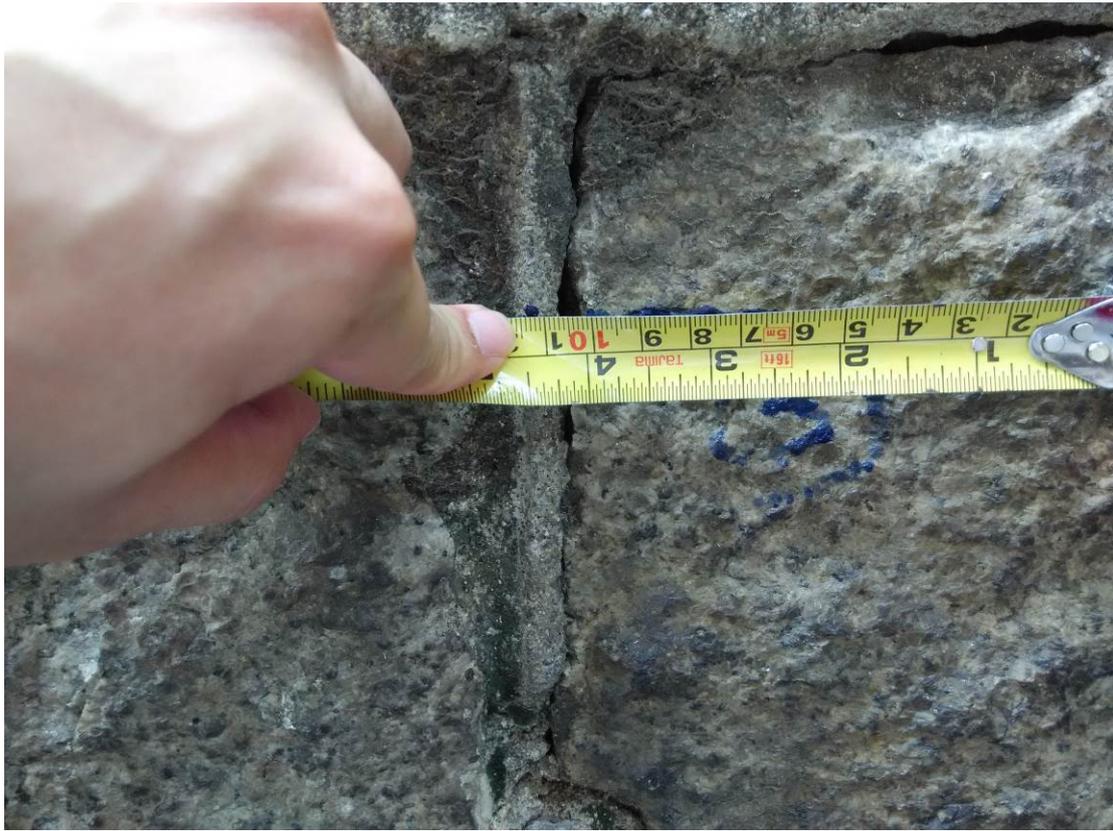
裂痕P.3 - 5毫米

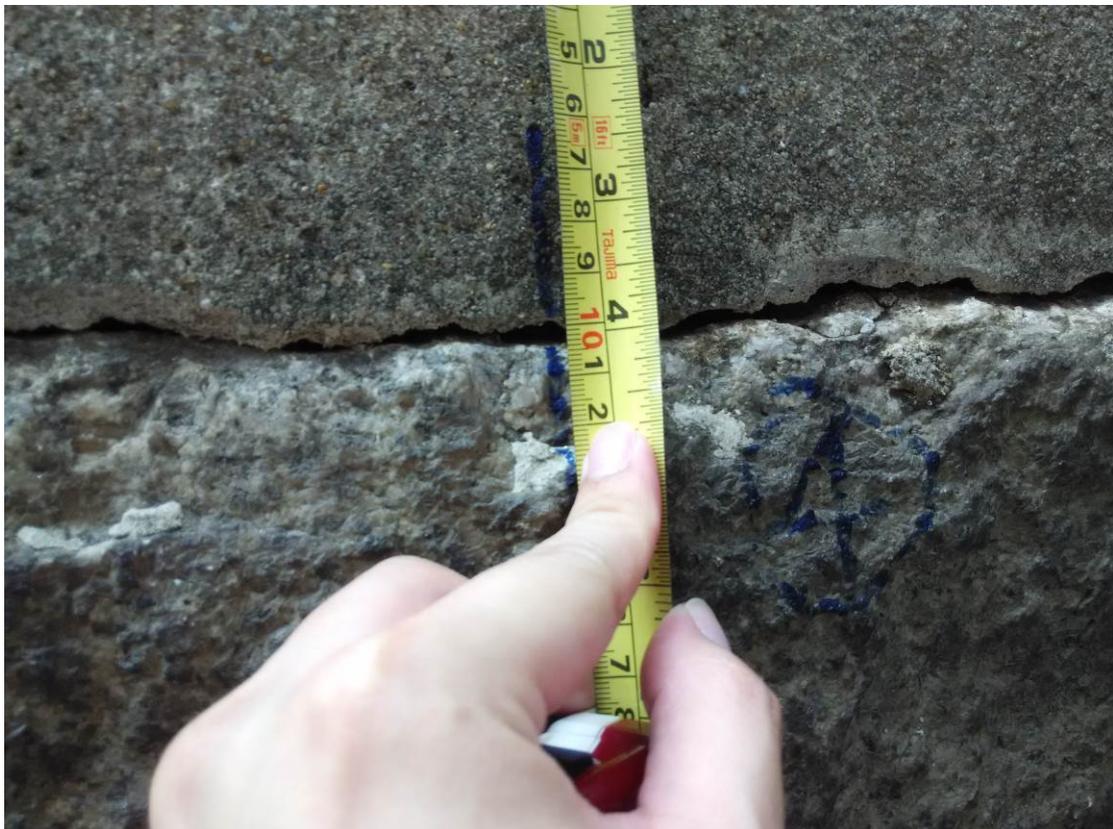
裂痕P.4 - 5毫

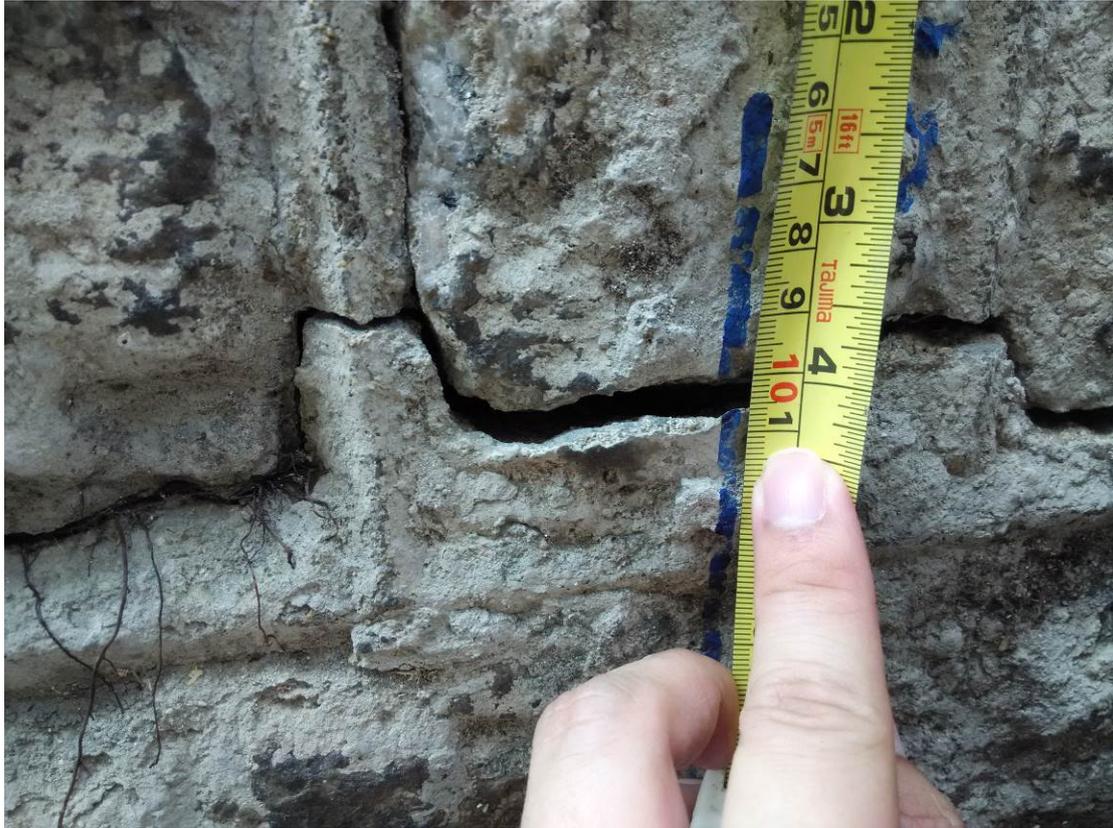
裂痕P.5 - 6毫米

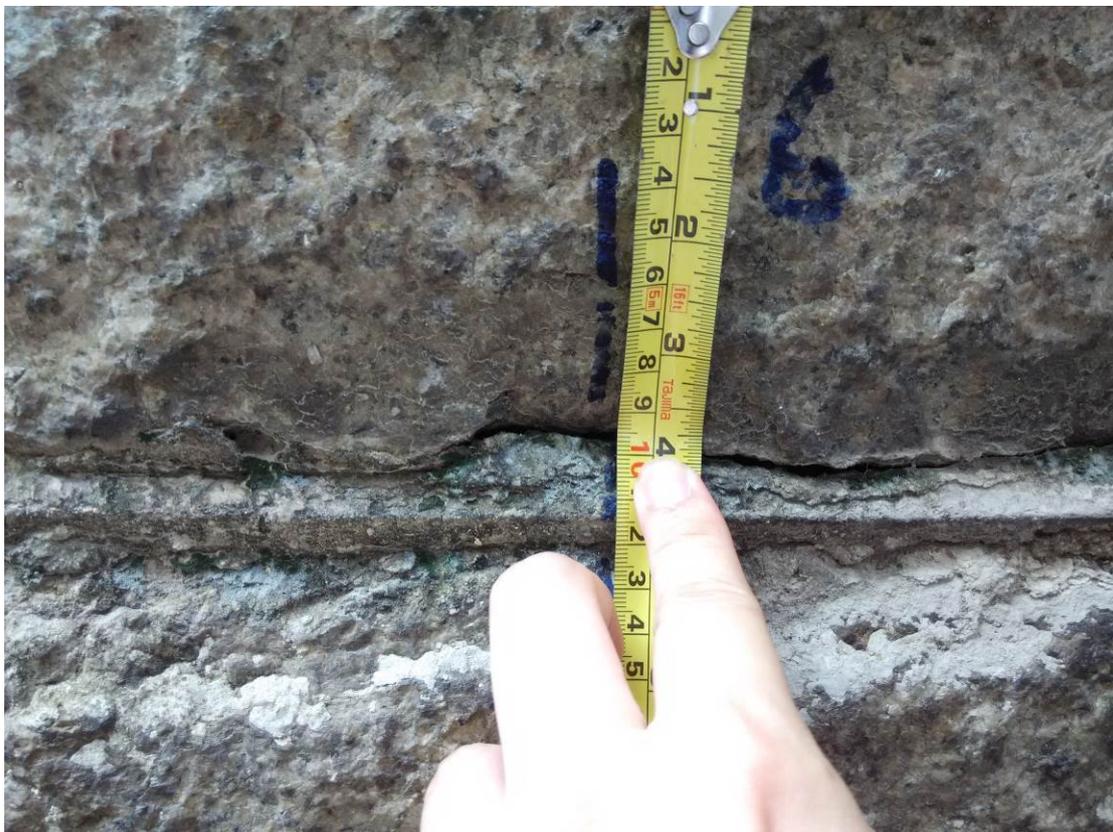
裂痕P.6-3毫米

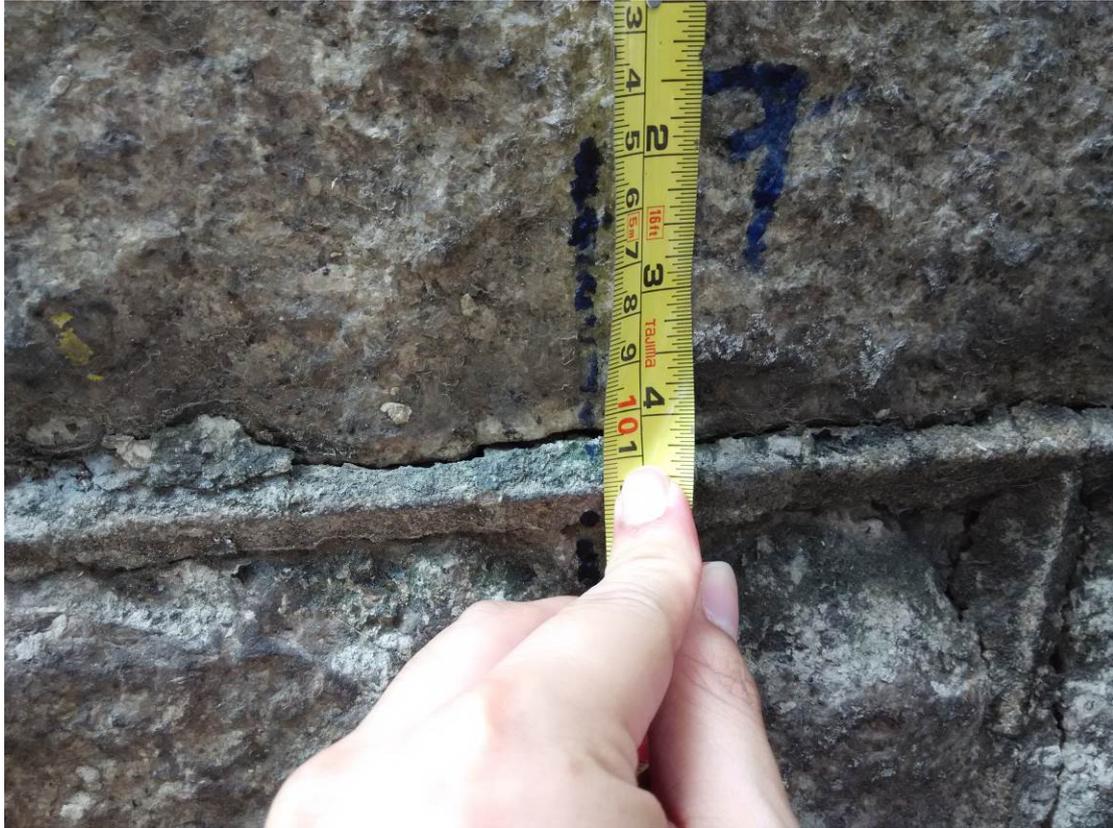
裂痕P.7-3毫米

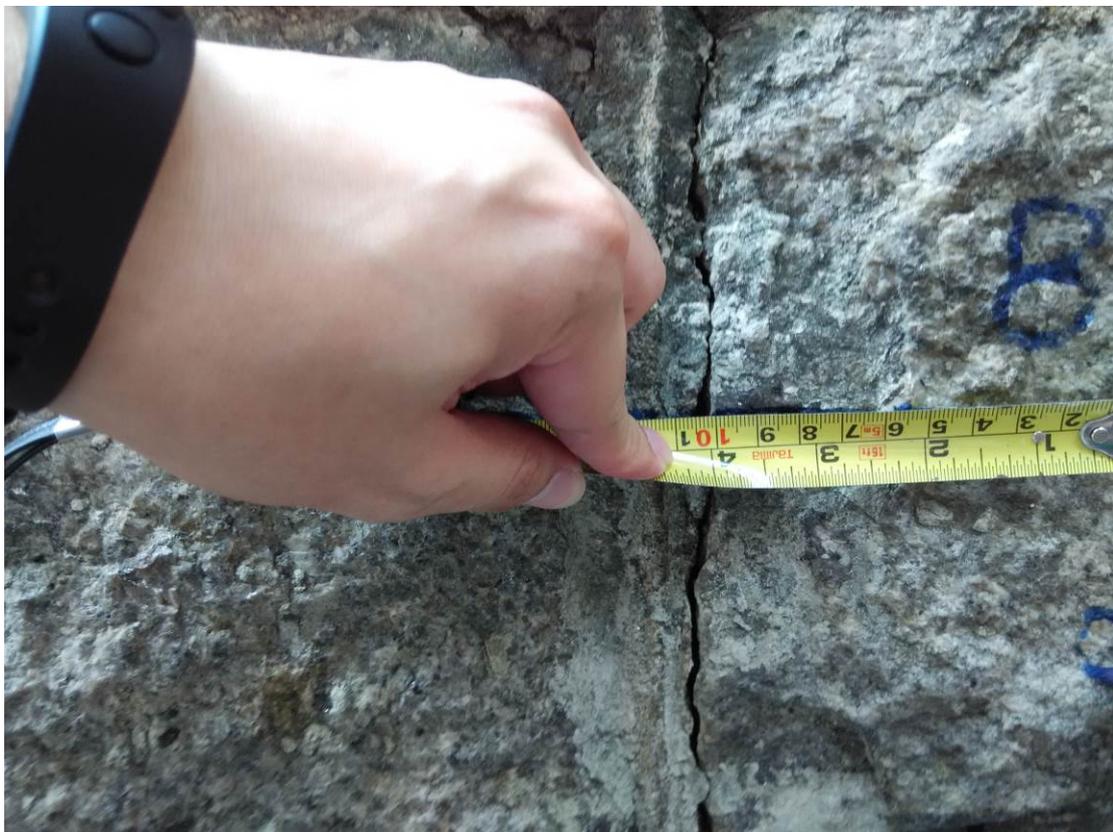
裂痕P.8-5毫米

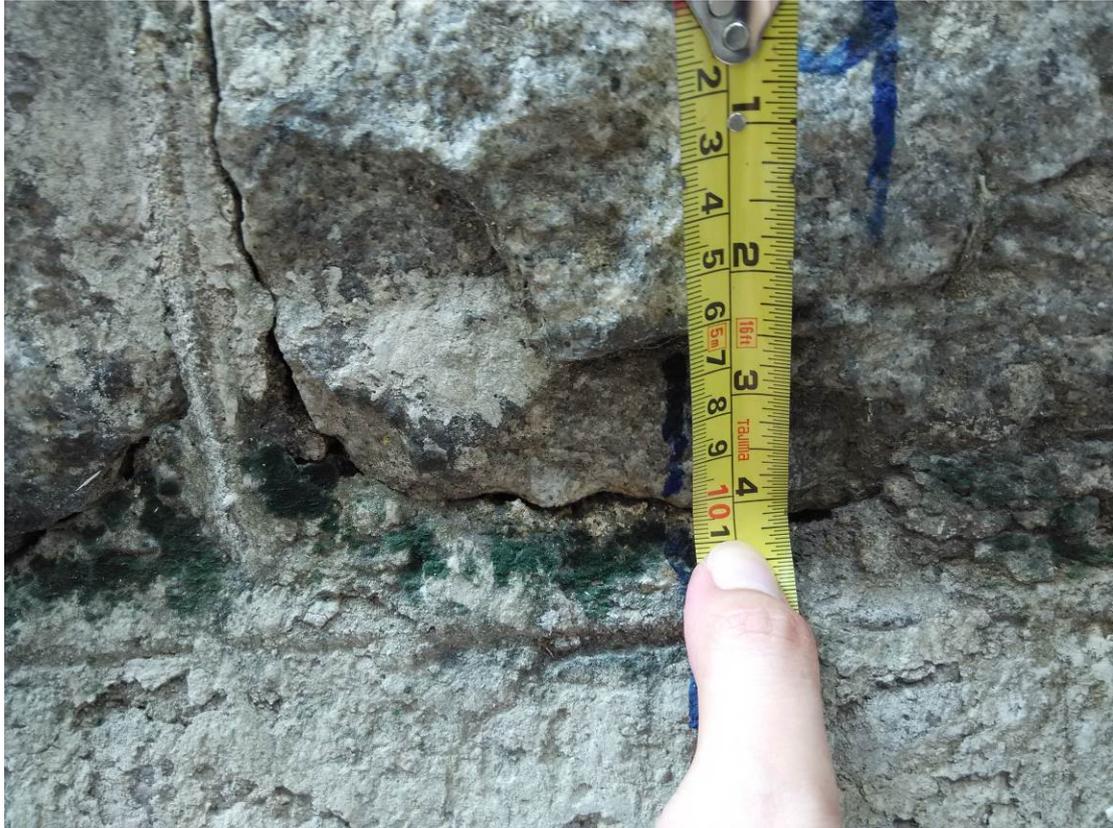
裂痕P.9-2毫米
