有關 2015 年 8 月 7 日在般咸道／聖士提反里
緊急移除斜坡編號 11SW-A/R577 上石牆樹事宜的報告

背景

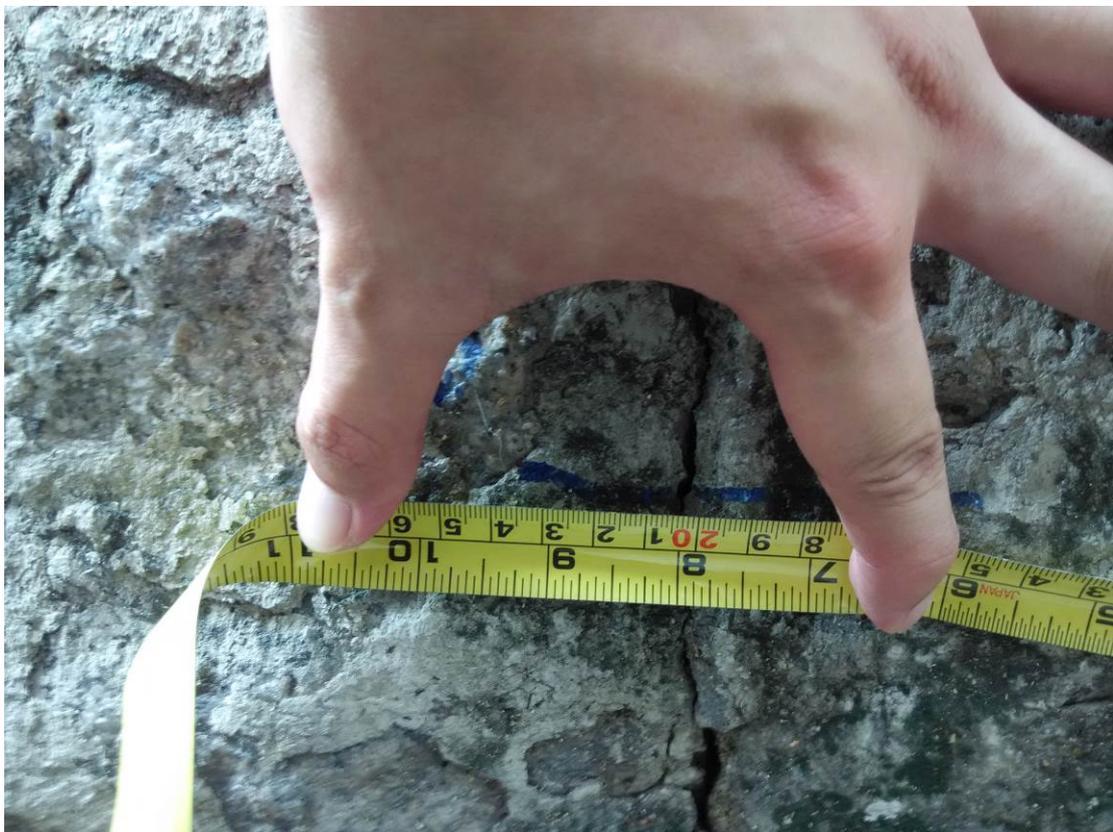
裂痕P.10 - 5毫米

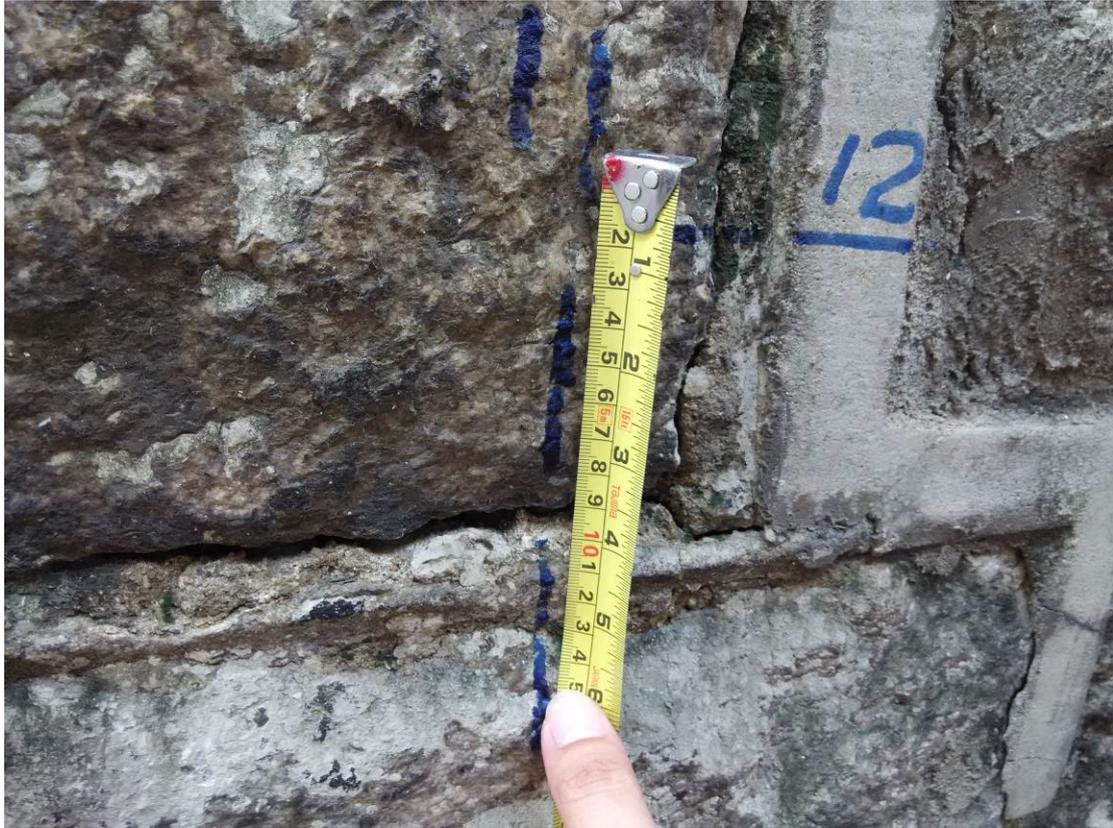
裂痕P.11 - 10毫米

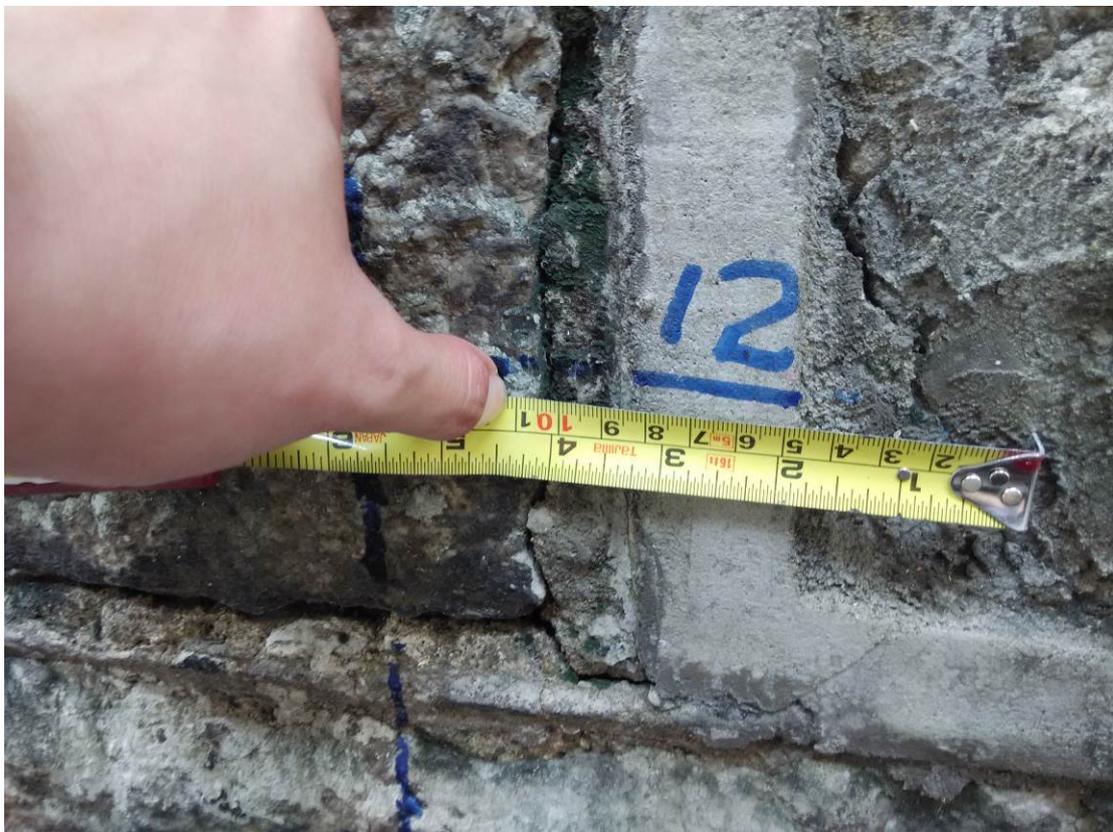
裂痕P.12 - 2毫米

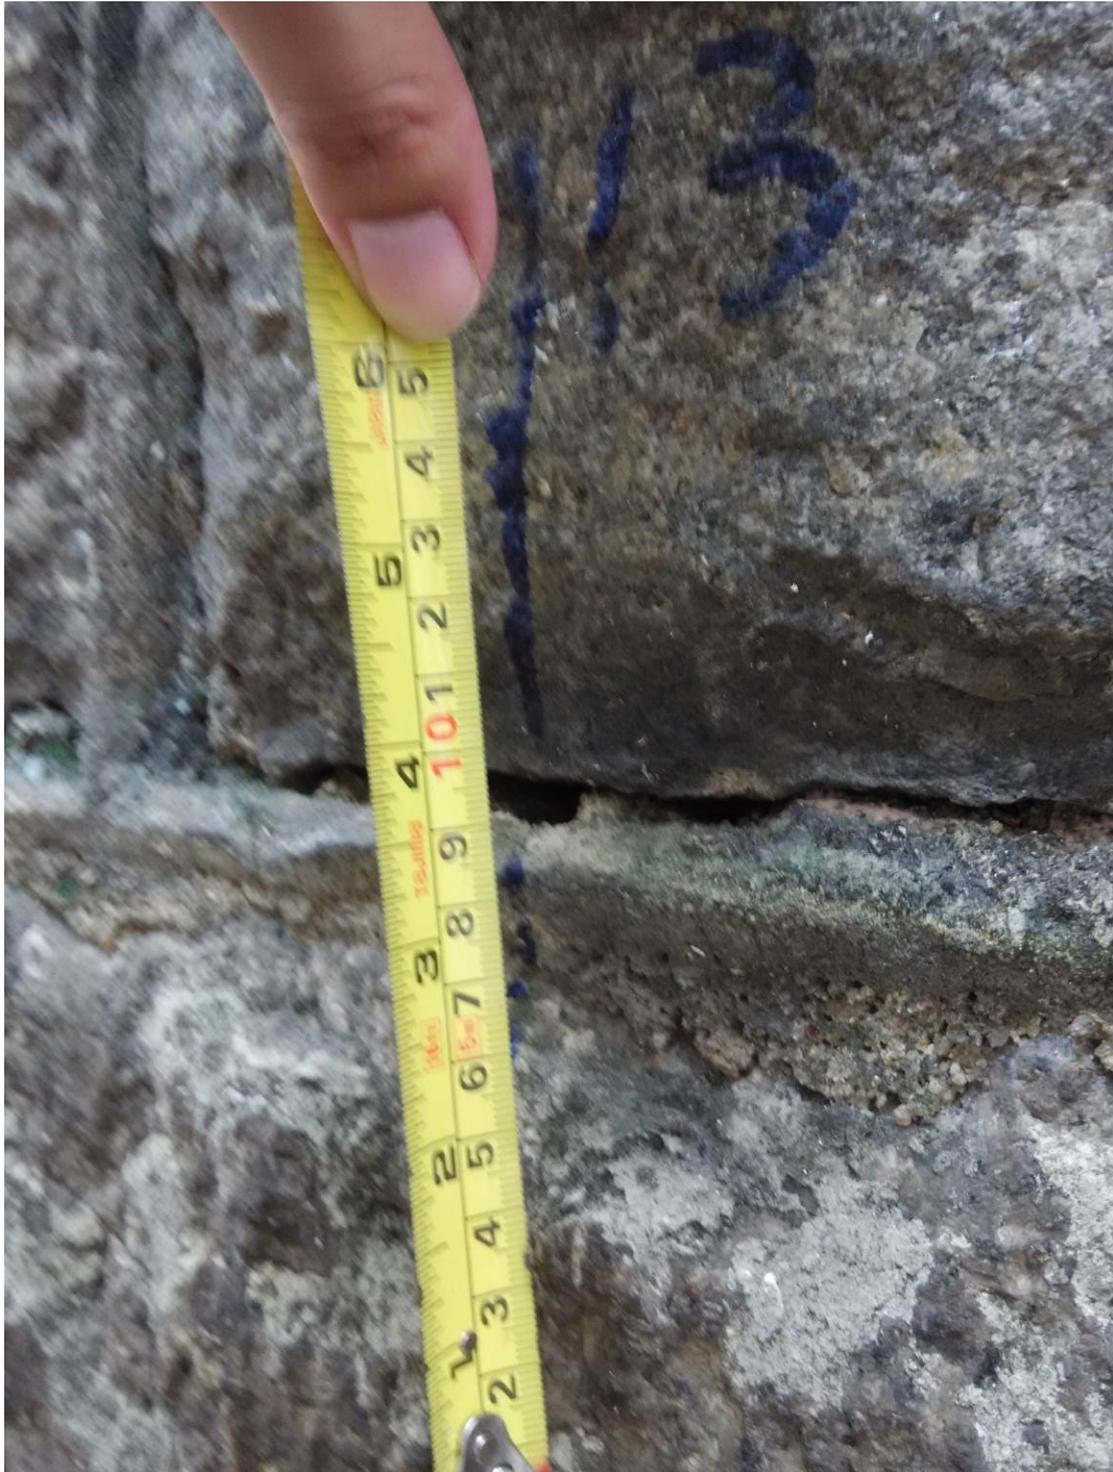
裂痕P.13 - 8毫米

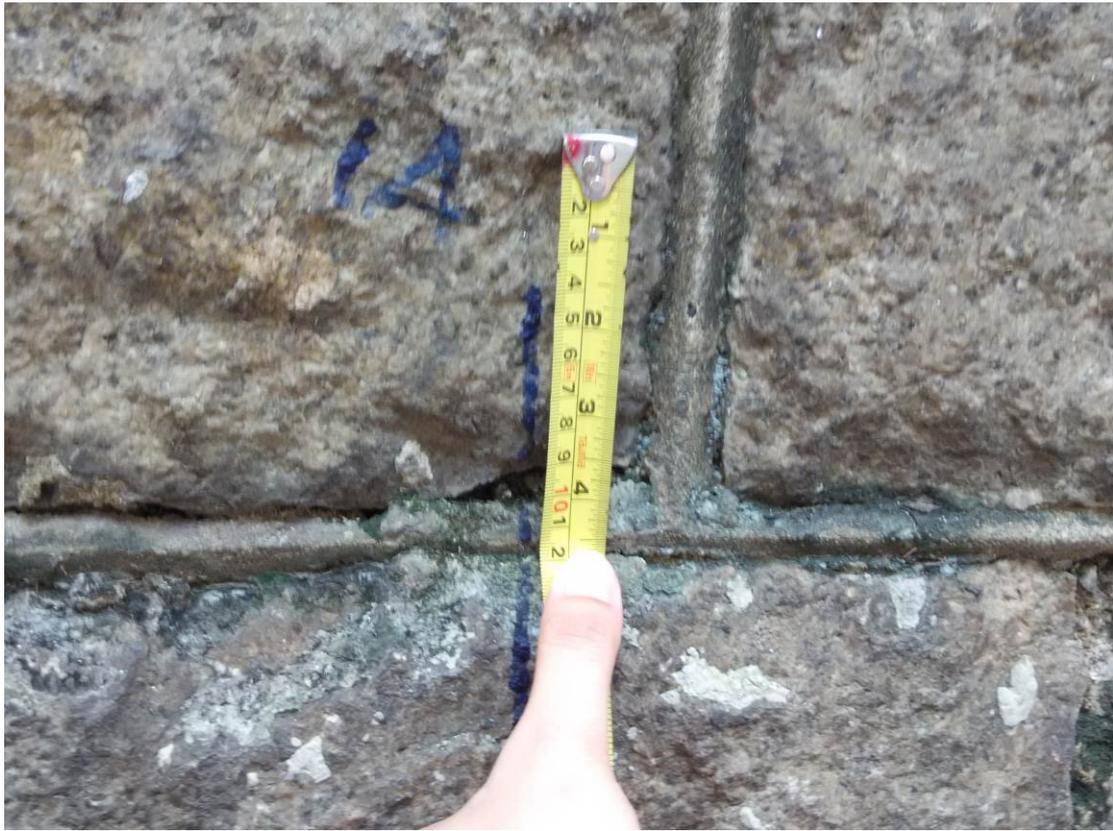
裂痕P.14 - 12毫米

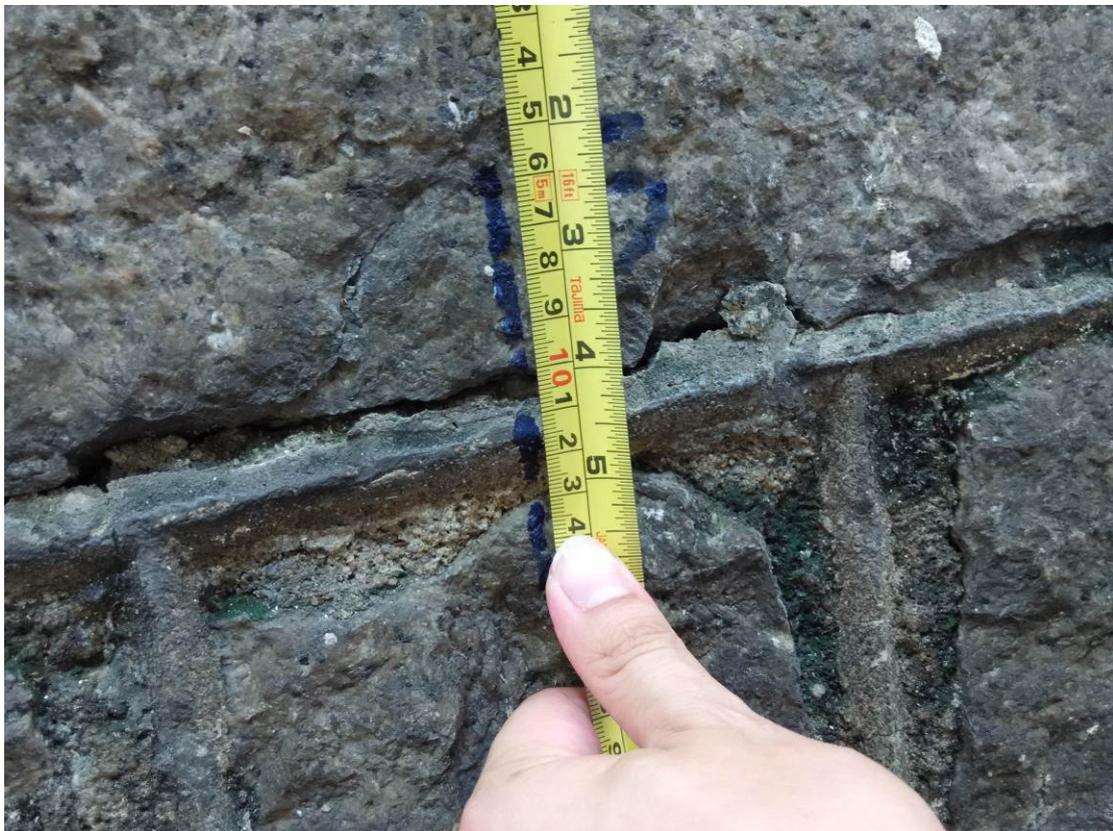
裂痕P.15 - 10毫米

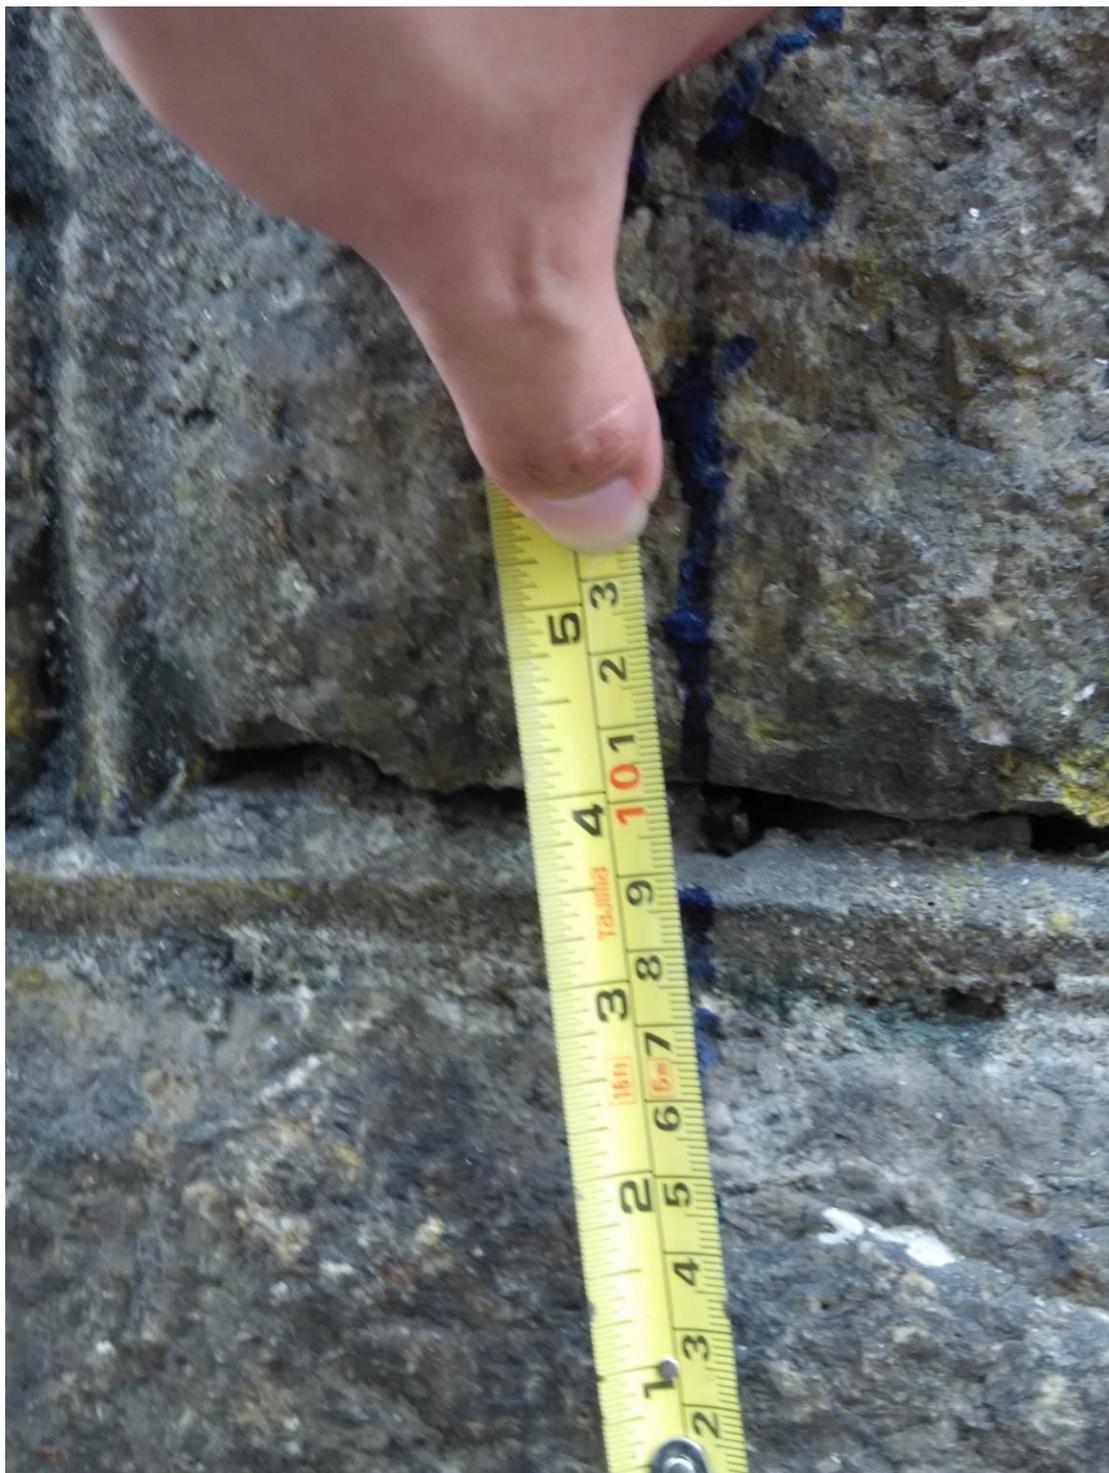
裂痕P.16 - 14毫米

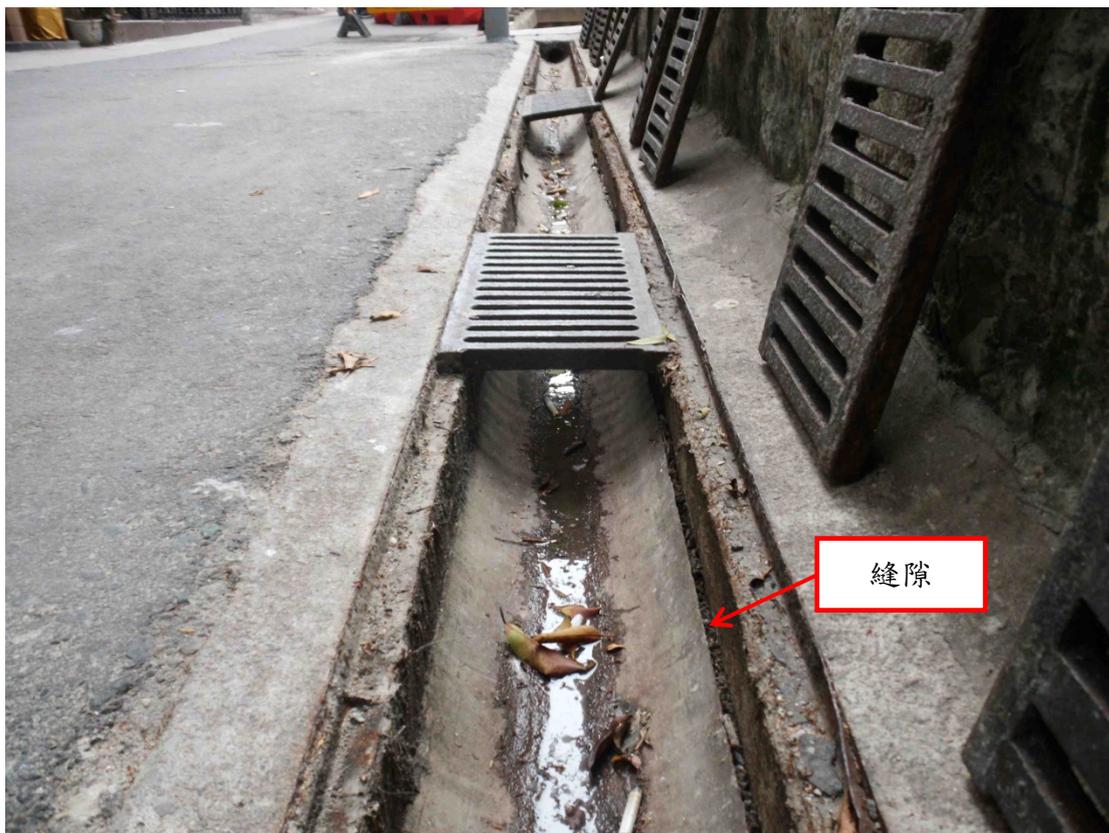
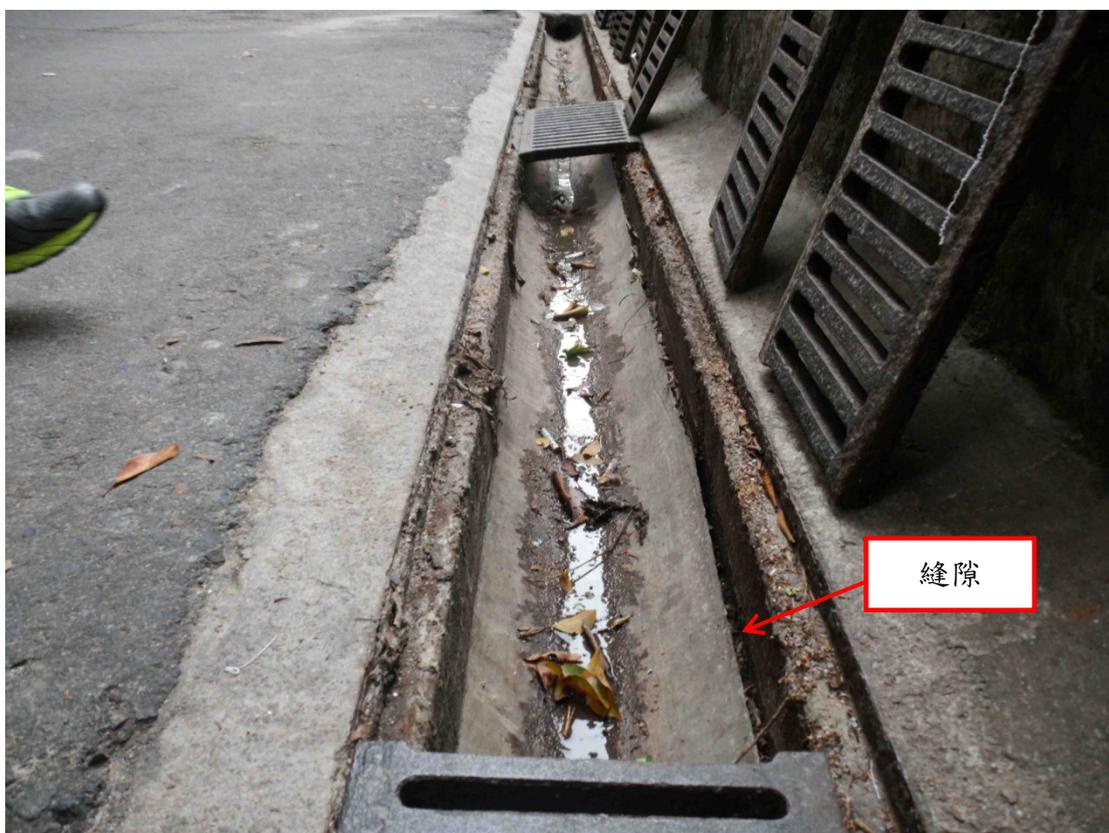
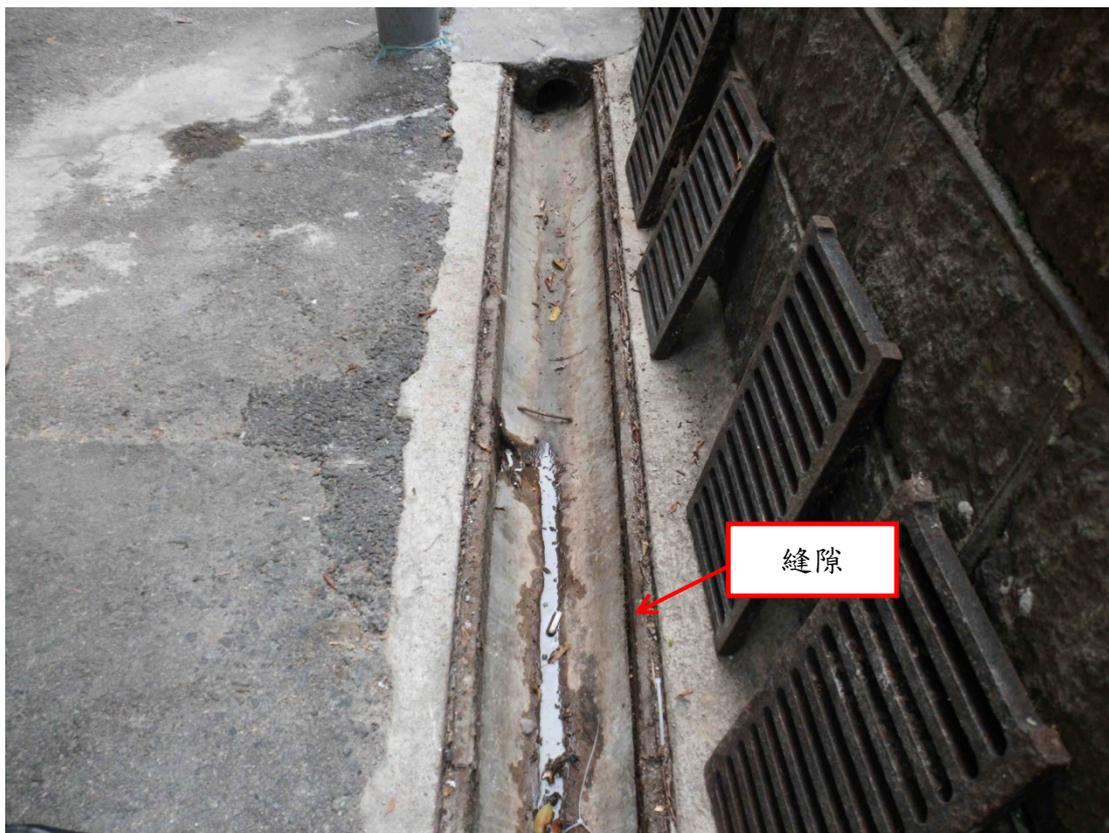
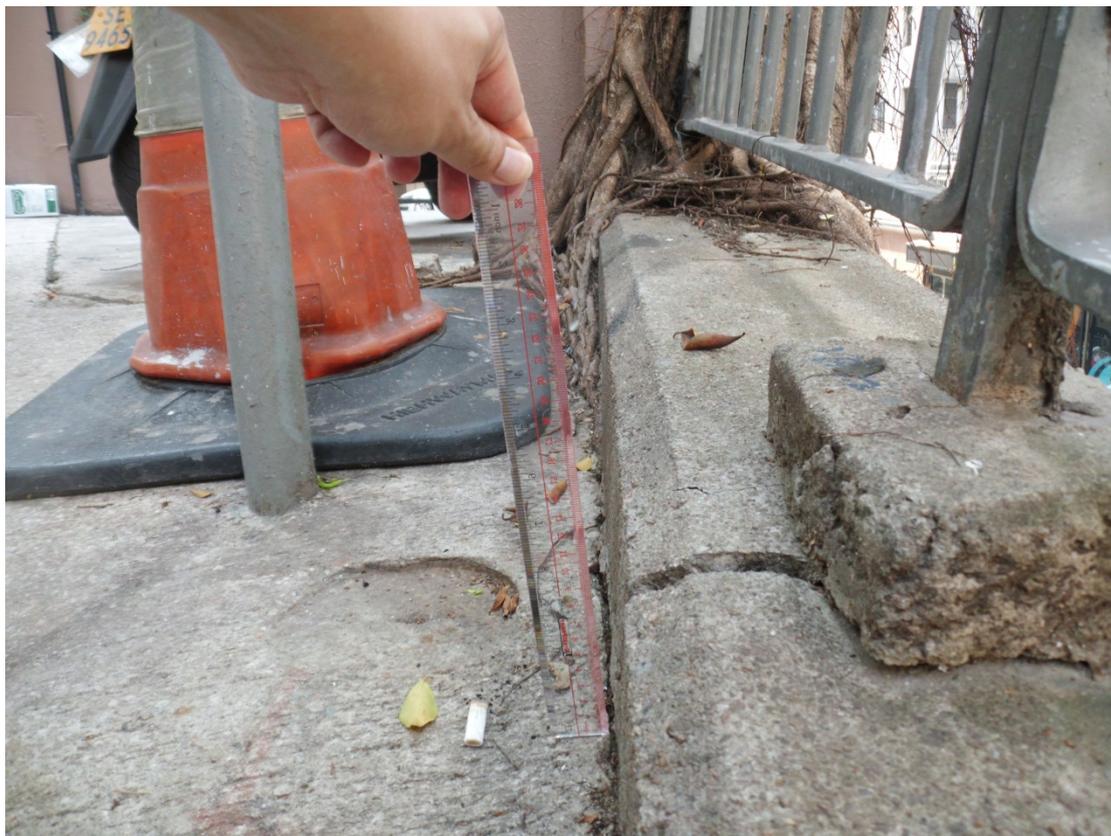
附件 3

- 5.5 樹木 T1 是獨立生長於石牆最西面部分較年幼的樹木。與樹木 T4、T5 及 T6 號不同，它的根部主要在石牆與附近私人屋苑毗連的牆壁之間的縫隙生長。在該種惡劣的環境下，其根部能否廣闊伸展，並且能否穩固支撐樹身的能力已然成疑。在樹木 T1 附近石牆頂部旁發現的一條縱向縫隙和一條橫向裂痕亦顯示樹木 T1 的樹木承托部位出現移位，正不斷生長中的樹木 T1 抗阻翻倒的能力已被削弱。削弱了的樹木承托，令樹木 T1 有隨時出現樹木承托部位淺層倒塌的風險。
- 5.6 與樹木 T4、T5 及 T6 可能會一起塌下的情況不同，如樹木 T1 倒塌則會單獨倒下，其影響所及的範圍較小。儘管樹木 T1 為該處體積最小的石牆樹，但其生長位置卻是最高。因此，亦不能低估造成人命傷亡（例如 2014 年在羅便臣道由私人護養樹木的倒塌意外）和對途人及途經車輛造成損害的風險，尤其在繁忙如般咸道的街道，其風險更大。
- 5.7 路政署經評估後，認為有關樹木有即時倒塌的風險，隨時再次出現類似 2015 年 7 月 22 日的意外。由於有關石牆樹已於早前意外當日進行大幅修剪，在短時間內再發現新的裂痕和縫隙，對修剪工作能否有效緩減倒塌的風險成疑。另一輪大規模修剪不可能有效緩減塌樹風險。本署亦已在 2013 年詳細研究過安裝各種支撐系統的方案，認為均不可行。

近樹木 T1 位置位於石牆與道路之間出現的縫隙及
石牆頂的護欄底部的裂痕記錄
