# 01 石牆樹的背景

石牆樹(HYD CW/1)位於薄扶林般咸道及醫院道，是一棵細葉榕。該樹不僅是石牆樹，而且還在《古樹名木冊》內的古樹，由路政署保養。

# 02 加強管理計劃

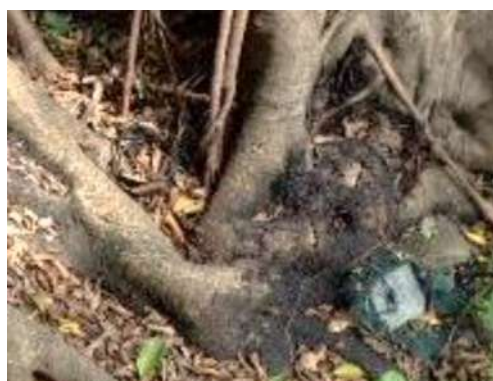
## 感染褐根病

路政署在2018年11月首次觀察到石牆樹有受褐根病感染的跡象後，隨即向發展局綠化、園境及樹木管理組（管理組）報告，管理組經檢查和實驗室測試後，證實石牆樹感染褐根病。褐根病會導致樹木的健康和結構迅速惡化，對公眾安全構成嚴重威脅，而且該病可能蔓延到周圍的植被。現時，國際上沒有有效醫治褐根病的方法。

根據管理組的《褐根病管理手冊》指引，感染褐根病的樹木須在確診後四週內移除，但受褐根病感染的古樹名木可以保留，並須持續監察並實行緩減措施，包括：每3個月進行一次樹木風險評估、施行適切措施以保障公眾安全、安裝告示、並透過《樹木登記冊》向市民提供有關的資料。石牆樹位於西營盤和半山之間的主要連接道路，交通十分繁忙。鄰近又有學校和醫院，人來人往，確保樹木的結構對公眾安全尤為重要。

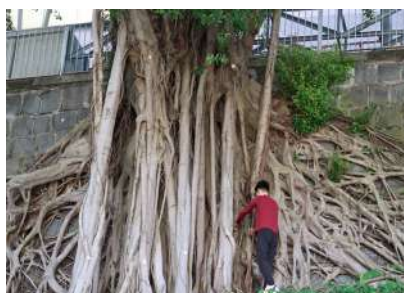
### 樹木風險評估

- 為石牆樹作定期測量，用以監測樹木的移動
- 建立了點雲模型(Point Cloud Model)以監測樹冠大小
- 每3個月進行詳細樹木風險評估
- 修剪樹冠和施噴殺真菌劑
- 向區議會和公眾提供樹木維護方案的資料

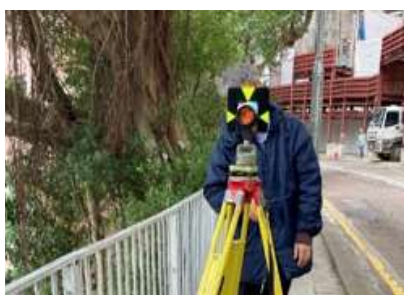
### 實地考察

此外，路政署還聘請了樹木專家，包括長春社提供中長期樹木管理建議，以及香港浸會大學進行對感染褐根病的樹木採用土壤改良劑（生物炭）和生物改良劑(木黴菌)的研究，旨在改善樹木的健康和結構。另外，路政署亦於2020年1月邀請了管理組的樹木審視小組作實地視察，並諮詢了其對該樹的護養建議，並聆聽不同樹木專家的建議。

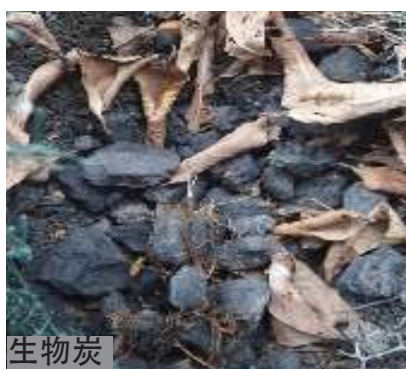
### 採用生物炭改良土壤

生物炭

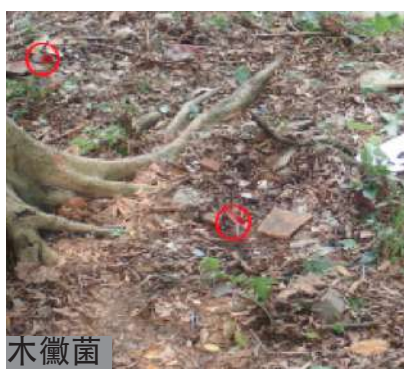
### 採用木黴菌遏止褐根病

木黴菌

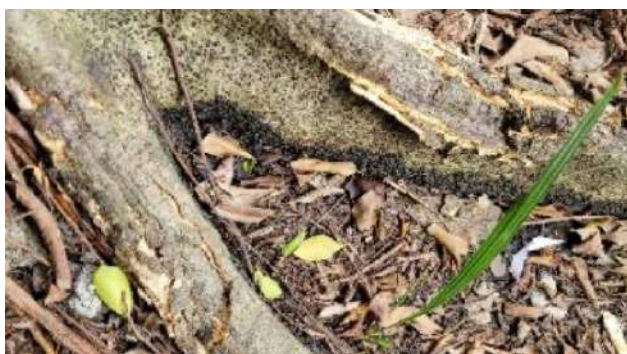
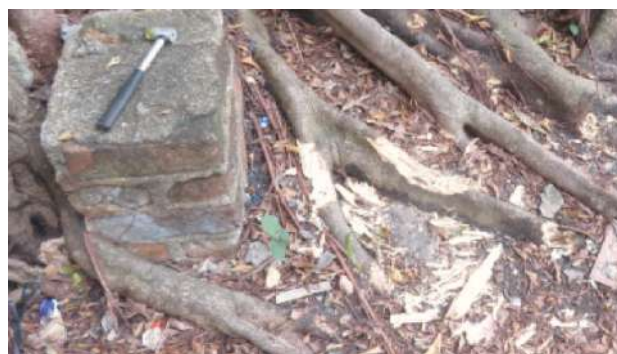
### 褐根病擴散

在2020年11月，發現褐根病感染進一步擴散，在許多表面根部均觀察到明顯的感染跡象，例如樹皮變色，菌絲體和泥土顆粒。其中一些樹根的感染已經達到晚期，以至用輕力敲打時，組織立即破裂，表明木質結構經已完全破壞。菌絲體結構還出現在通過裂縫和滲水孔滲入牆壁的根部。

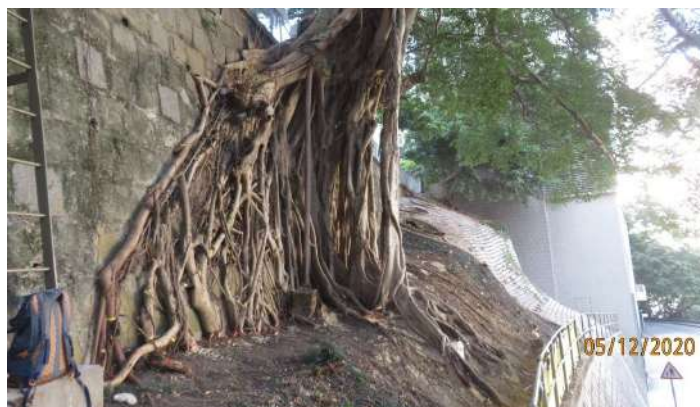
## 詳細褐根病感染調查

根據持續觀察，感染了褐根病的樹根已經造成嚴重的腐爛和不可逆轉的結構破壞。尤其在2020年間，樹根腐爛和惡化的速度急劇增加。隨著根部大量腐爛，其餘根部的結構和可提供的支撐越趨薄弱。因此，隨著根部大量腐爛，石牆樹的根部可能因無法支撐沉重的樹冠，增加樹木倒塌的風險。

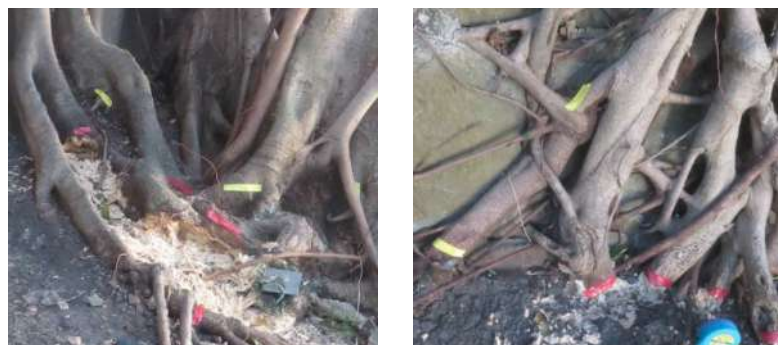
### 不可逆轉的結構損壞

採用生物炭和木黴菌改良土壤後，樹葉的大小和密度均得到改善以致樹冠加重。然而，受褐根病嚴重影響的根部可能無法支撐碩大而沉重的樹冠，令樹木倒塌的風險提高。

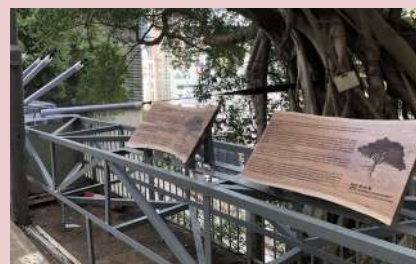
#### 告示牌

告示牌由再生木製造並解釋樹木的保養行動

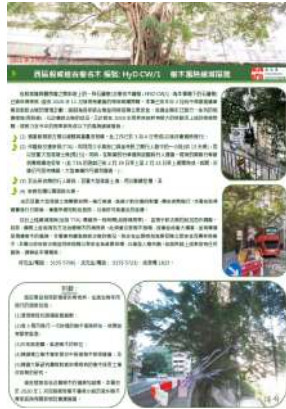
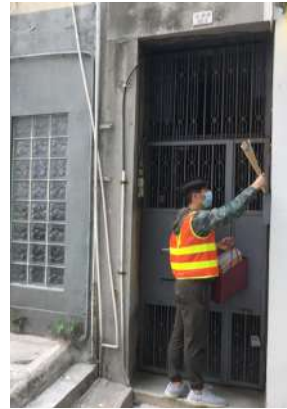
### 公眾參與傳單

路政署正持續監測樹木的狀況。在整個過程中，當地居民通過區議員的解說和傳單，清楚得悉保育樹木的方案。區議會和當地關注團隊及公眾對拯救樹木的行動反應正面。
