## 環境管理

### 舊政務司官邸附近道路交匯處至粉嶺之間的吐露港公路／粉嶺公路擴闊工程的樹木保護及主題栽種

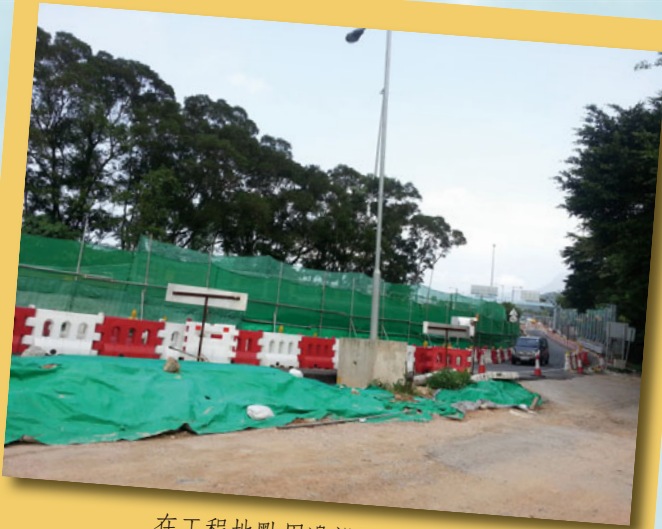
在工程地點周邊設置隔塵網

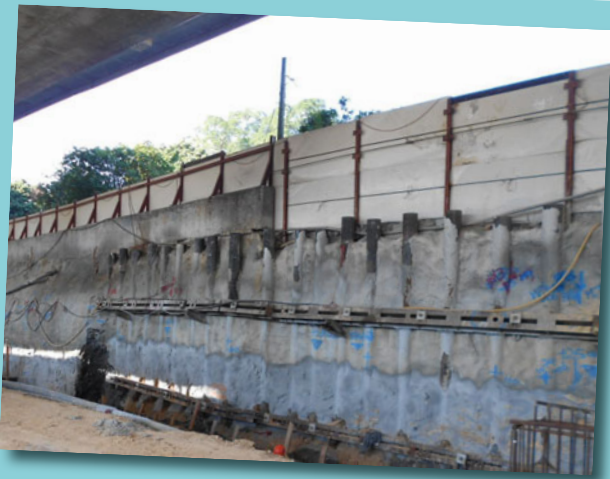
臨時隔音屏障

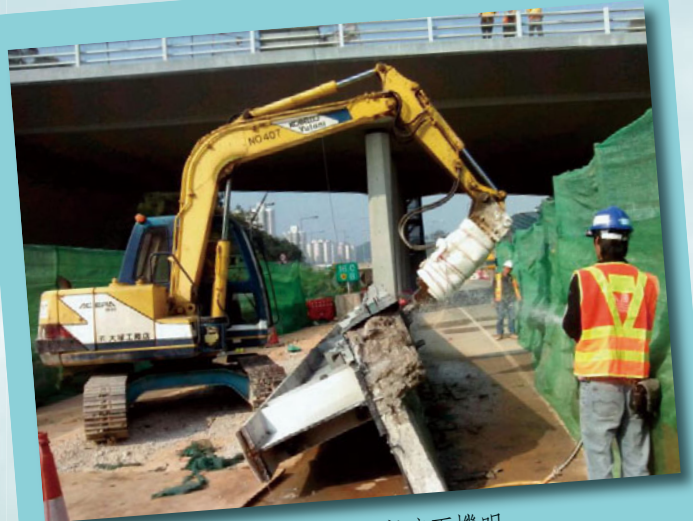
用吸音物料包裹碎石機咀

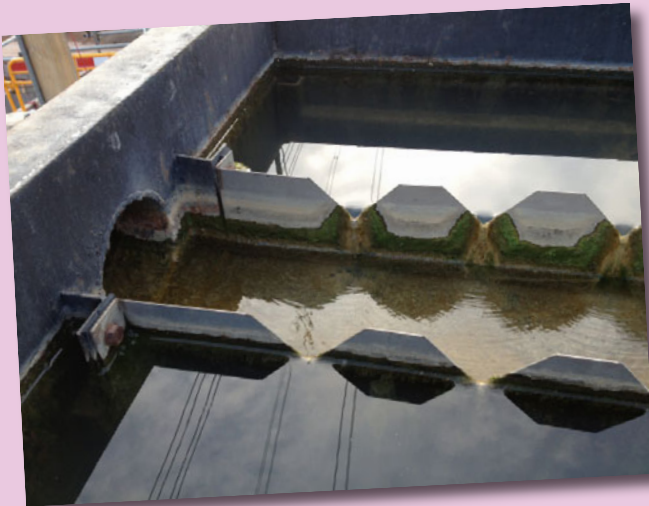
廢水處理設施

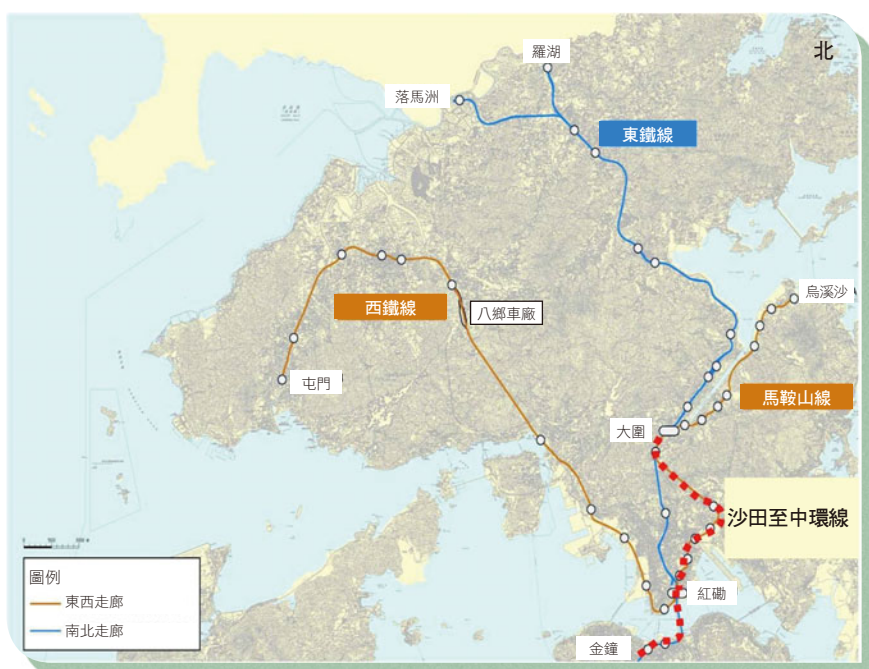
沙中線的走線

沙田至中環線(沙中線)是一條長17公里的策略性鐵路線，連接多條現有鐵路，以形成兩條策略性鐵路走廊－「東西走廊」及「南北走廊」。沙中線將改善地區之間的連繫，並提供快捷有效的途徑通往本港境內更多地區；不僅會帶來實質的社會及經濟利益，對改善環境亦有幫助。

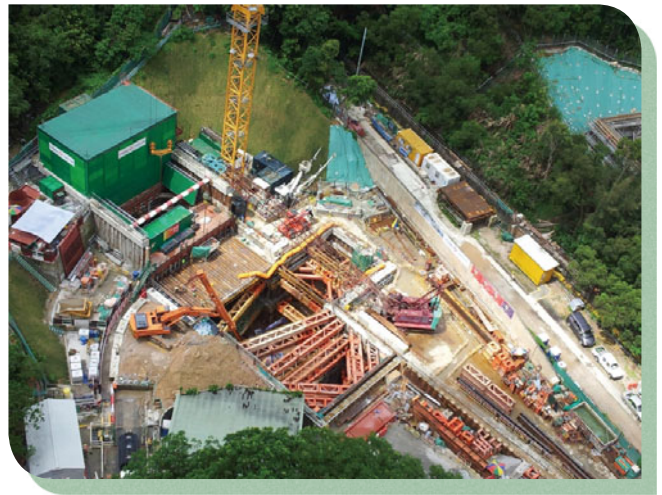
顯徑站的隔音罩

在施工期間，我們一直小心控制因使用機動設備而產生的建築噪音。由於實施了有效的緩解措施，工程影響敏感受體的噪音已受到控制，降至可接受的程度。除了使用活動隔音屏障及低噪音的機動設備之外，我們亦設置隔音罩減低通風井發出的建築噪音。在採用鑽爆法開挖隧道的顯徑站工地和採用隧道鑽挖機進行擴建的鑽石山站，我們在大型通風井之上的抽氣系統裝設了配備現成隔音板及減聲器的隔音罩，分別可減低噪音約51及31分貝(A)。

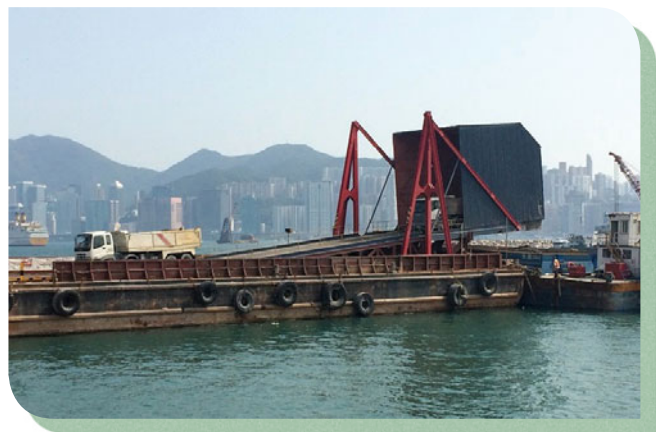
啟德躉船轉運站的卸泥大堂

為了盡量減低啟德躉船轉運站可能產生的塵土，我們採用的是三面有蓋圍封的卸泥大堂。此外，我們亦採用了已鋪面的工地硬通道，並經常灑水和配備車輪沖洗設施等，減低在躉船轉運站內貨車行駛時產生塵土的影響。

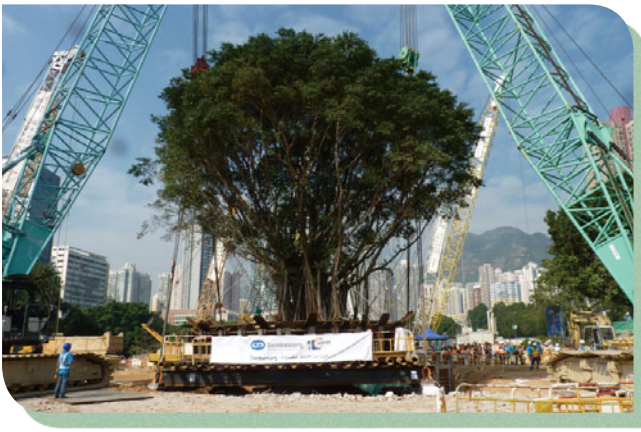
移植細葉榕

對建築工地獲保留的樹木，我們按照環境許可證的規定委聘註冊樹藝師密切監察，以妥為保護。移植的樹木在移植地點及樹木保育區均受到悉心維護。在前大磡村有2棵重140至200噸，根球直徑達10米的巨大細葉榕已在工地內成功移植。本港甚少進行如此巨樹的移植，整項工作須有審慎的工程設計，並由樹木專家協助。

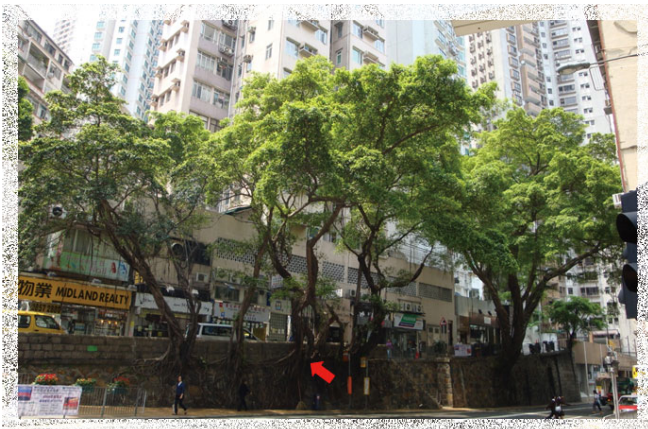
有關樹木 (以紅箭咀指示)

石牆樹婆娑掩映，是香港街景中一向特有的自然景致。路政署現時負責管理和護養214棵石牆樹，包括般咸道與聖士提反里附近(斜坡編號11SW-A/R577)生長的6棵細葉榕。般咸道是一條繁忙街道，全日大部分時間交通繁忙。行人路相對窄小，而石牆樹正下方是巴士站，繁忙時段行人特別擠擁。本署在二零一零年對這些榕樹進行例行檢查時，觀察到其中一棵(T4號)的根部已局部離開牆壁。由於該棵樹懸垂於般咸道之上空，當時情況令我們認為必須採取補救行動，以防止樹木倒下，傷及途人或附近財物。雖則這個地點限制不少，但必須設法克服。

我們邀請樹木專家評估那些石牆樹的狀況，並提出補救建議。樹木專家得出的結論是T4號樹有可能完全離開牆壁，倒下的風險甚高，並建議進一步研究多種方法以支撐該樹，包括安裝粗繩索，固定於聖士提反里的毗鄰建築物，或把承托鋼框植入下面的般咸道行人路面。然而，本署詳細研究這些建議及諮詢樹木管理

辦事處和發展局樹木管理專家小組後，認為因地點的限制，以及行人及道路使用者近在咫尺，該等建議並不可行。為了減低塌樹的風險，同時回應市民對保留該樹的訴求，我們決定不會把整棵樹移除，而是進行大型修剪工程，把其中一條在T4號樹懸垂於般咸道上的大型枝幹切除。這是最佳及應緊急實行的辦法。

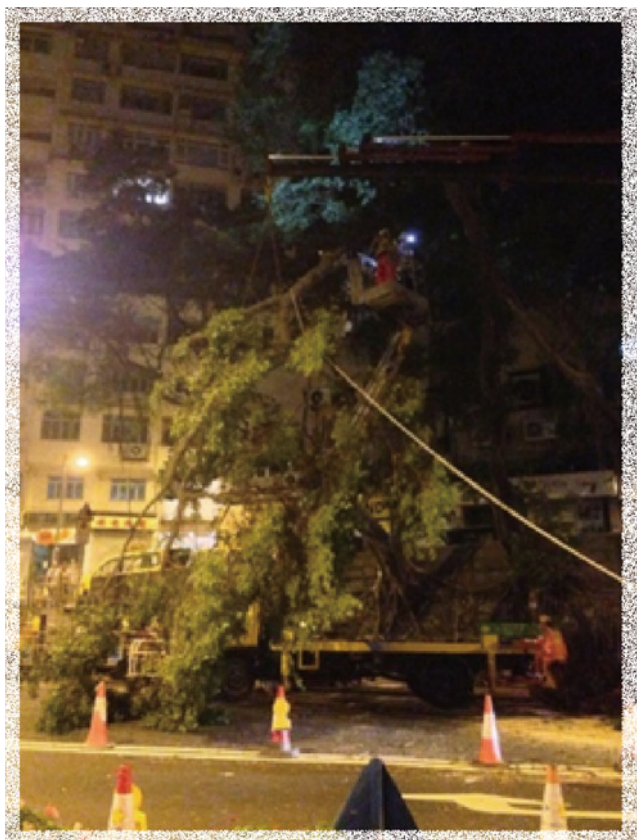
吊臂貨車把剪除的樹枝運往地面清理

修剪工程須經過細心規劃及仔細協調方能進行。工程按既定計劃，在二零一三年五月十六及十七日連續兩晚進行。承辦商派出約30名員工，專責操作機械及控制交通，本署亦有10名員工(包括工程師、園境師及工地人員)負責監督這項工程，並在有需要時向公眾人士作出解釋。

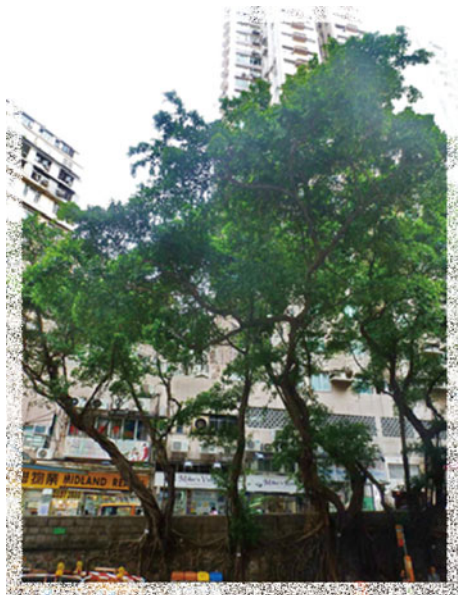
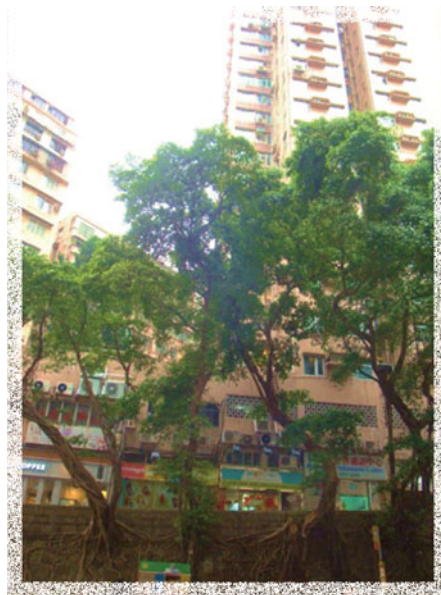
工程前

工程後

經過兩晚辛勤工作，工作人員成功移除對公眾構成威脅的T4號樹大型枝幹後，道路在二零一三年五月十七日早上6時重開。

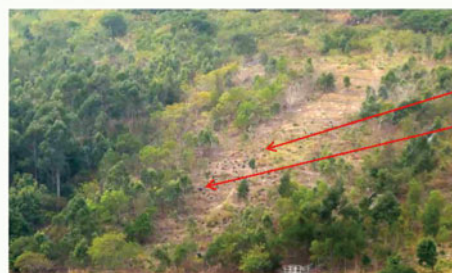
為了斜坡的穩固起見而沒有移除銀合歡的樹樁，並用黑膠袋覆蓋，防止這些樹木再次生長

銀合歡逐漸被清除

- 由於地點是在斜坡上，把不良品種銀合歡移除的工作須分階段進行。
- 合共3,000棵銀合歡(樹幹在人體胸部高度的直徑逾250毫米)和多棵銀合歡樹苗從逾147,609平方米的斜坡表面被移除。
