有關 2015 年 8 月 7 日在般咸道／聖士提反里
緊急移除斜坡編號 11SW-A/R577 上石牆樹事宜的報告

背景

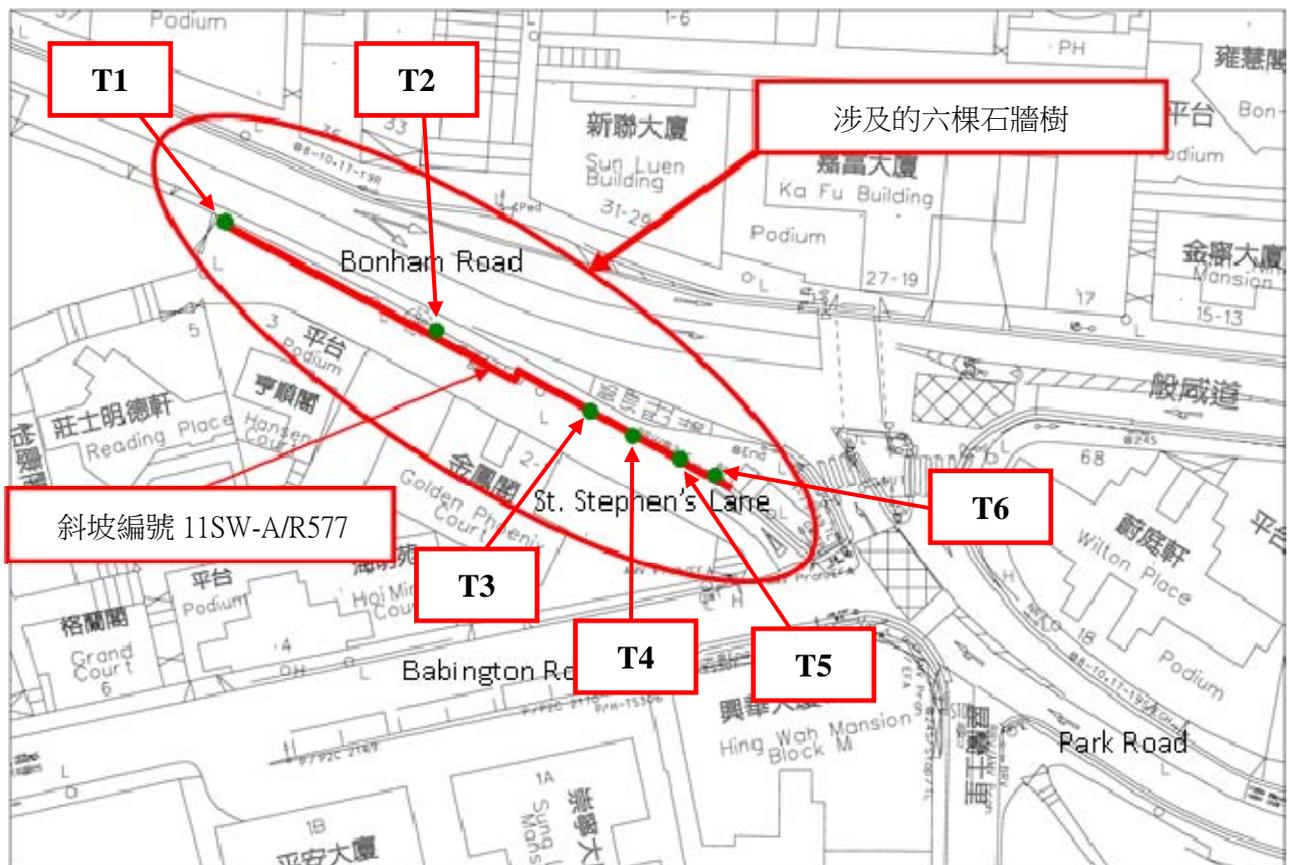
- 1 在般咸道與聖士提反里之間斜坡編號 11SW-A/R577 上長有六棵石牆樹(編號 T1 至 T6)(圖 1.1)，砌石擋土牆（下稱石牆）及石牆上的樹木是由路政署負責維修及護養。

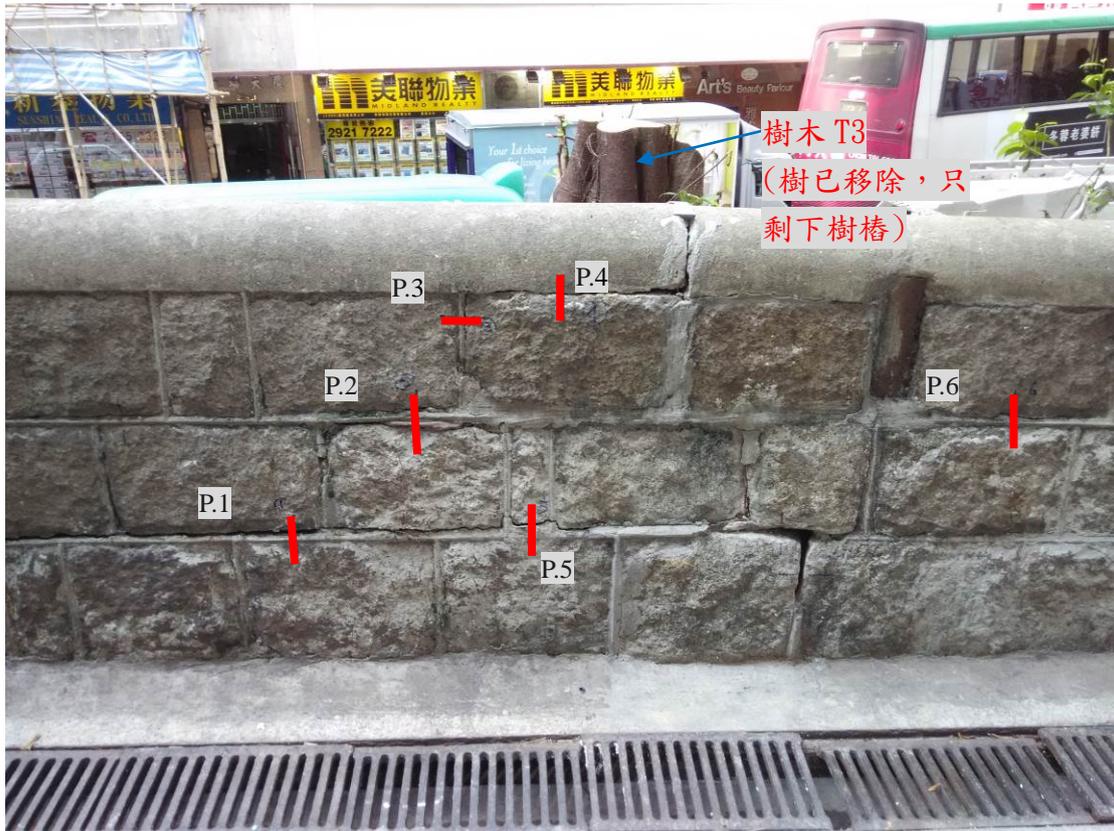
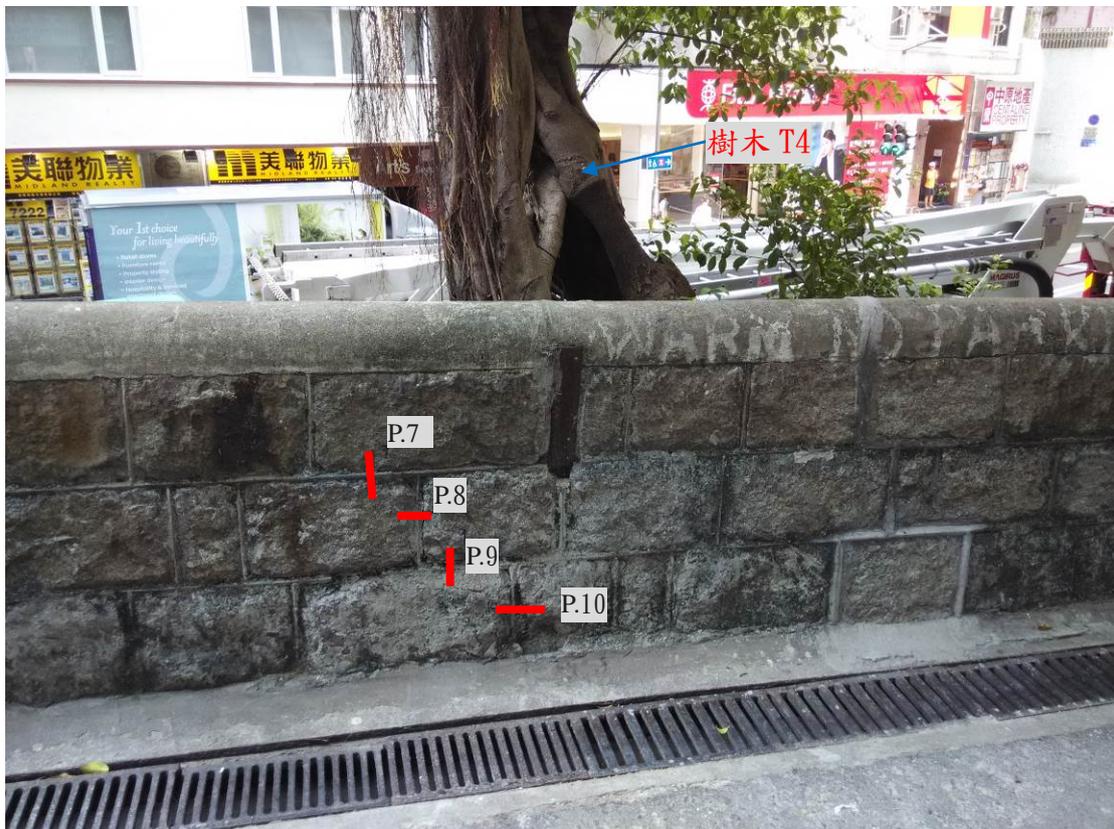
位置: 般咸道 斜坡編號 11SW-A/R577

- 4.5 2015 年 8 月 5 日，路政署在樹木 T4、T5 及 T6 後面的圍牆發現了十一條新裂痕(見圖 2)，而該等裂痕於 2015 年 8 月 3 日視察時並無發現。路政署即時加緊監察有關情況。
- 4.6 2015 年 8 月 6 日，路政署量度裂痕的闊度(見附件 1)，並留意到裂痕有惡化跡象。連同之前在樹木 T3 後面的圍牆發現的五條裂痕，合共發現十六條裂痕，當中最闊的裂痕約為 2 厘米。該等裂痕分佈於圍牆多處鄰近樹木扎根的位置。該等裂痕的照片記錄請參閱附件 2。
- 4.7 2015 年 8 月 7 日，路政署、樹木辦和土力工程處聯合進行實地視察，進一步評估有關情況。本署再次檢視並確定裂痕的闊度。此外，在聖士提反里的石牆頂附近的一條 U 形排水渠位置，沿該水渠近石牆的一邊發現一條約 1.5 厘米闊的縱向縫隙(見圖 2)，又在樹木 T1 所在位置發現位於石牆頂的護欄底部出現橫向裂痕及其與道路之間出現一條縱向的縫隙。這些都是先前的五條裂痕之外新發現的裂痕及縫隙。該等縫隙的照片記錄請參閱附件 3。
